**LE VENDREDI TREIZE MARS  
DEUX MILLE VINGT SIX  
de 09 heures 25 à 12 heures 30**

Faire procéder à la description des biens décrits comme suit :

11 Place Nicole Neuberger

93140 BONDY

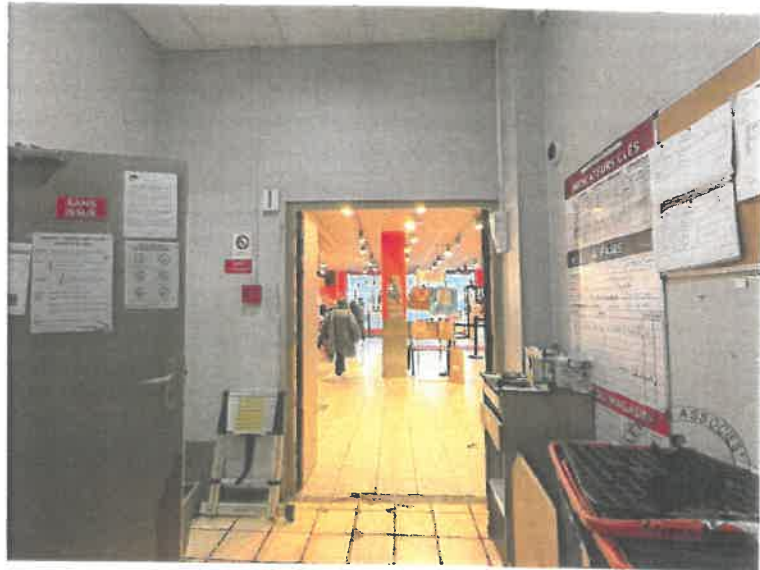
Photographie n°1

Le sol est recouvert d'un carrelage à l'état d'usage. Plusieurs carreaux sont brisés.

Les murs sont peints en gris. Des dégradations sont visibles à proximité de la porte menant à la zone de livraison.

Le faux plafond est composé de dalles. Celles-ci présentent des traces noires et d'anciennes traces d'infiltrations. Une dalle est manquante au fond à gauche de la pièce.

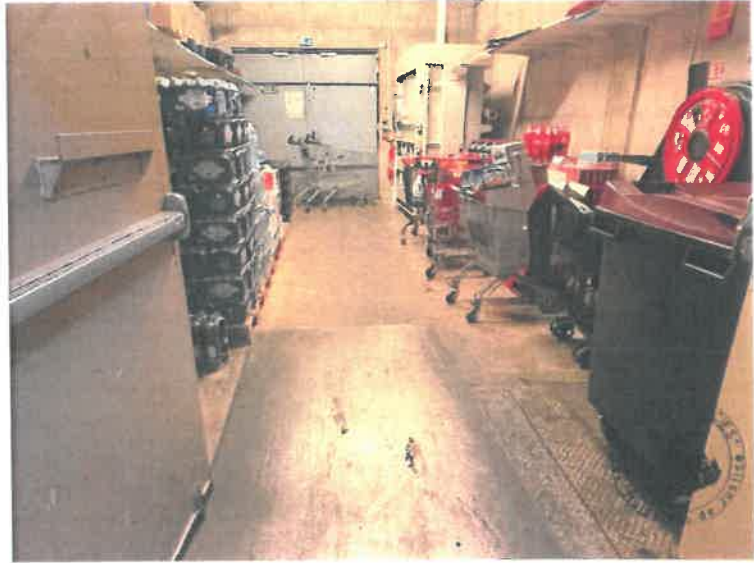
Photographie n°1

Le sol n'est pas nettoyé.

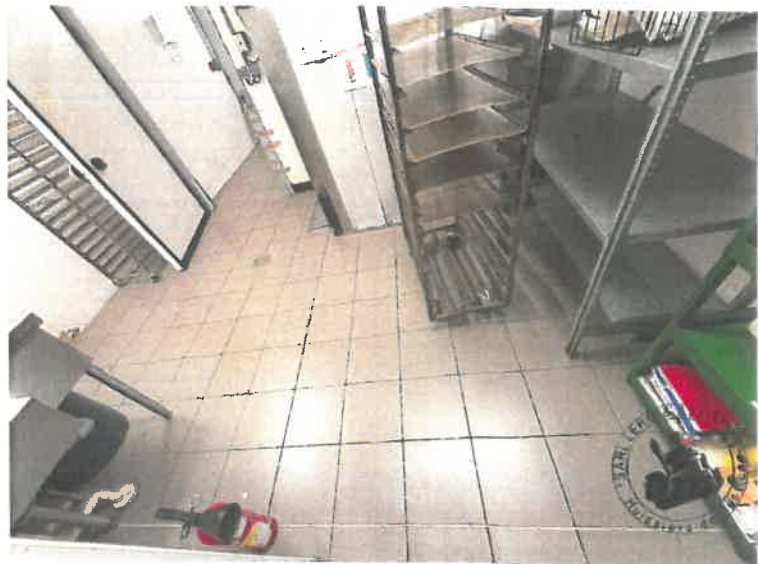
Photographie n°1

Plusieurs carreaux sont brisés en partie basse du mur de gauche.

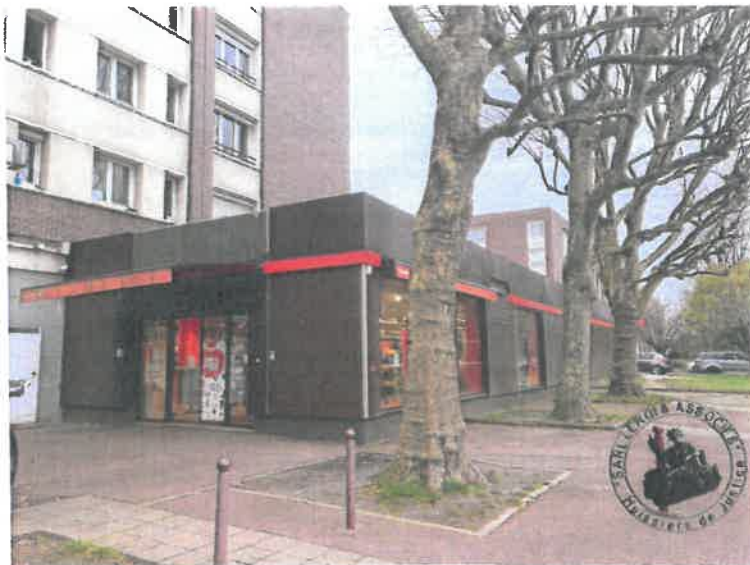
Photographie n°2

Sont visibles sur le bardage des tags et salissures.

Le bardage est manquant près des places de stationnement.
