## PROCES VERBAL DE CONSTAT

**LE MERCREDI SIX MAI  
DEUX MILLE VINGT SIX  
de 14 heures 45 à 16 heures 30.**

10 rue Léon Bernard  
92220 BAGNEUX

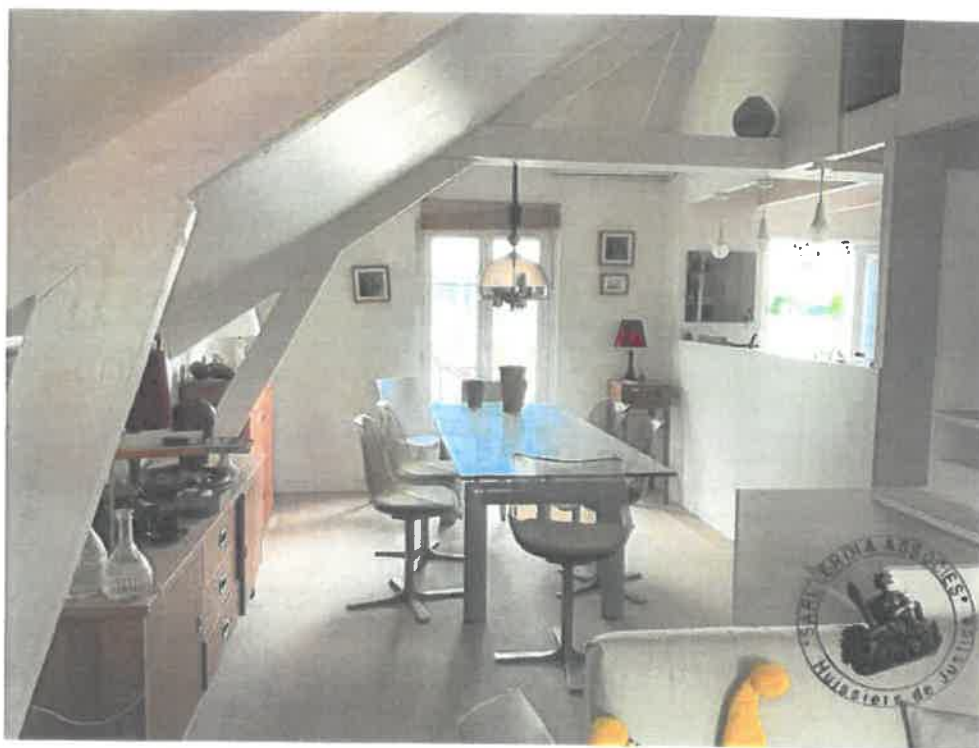
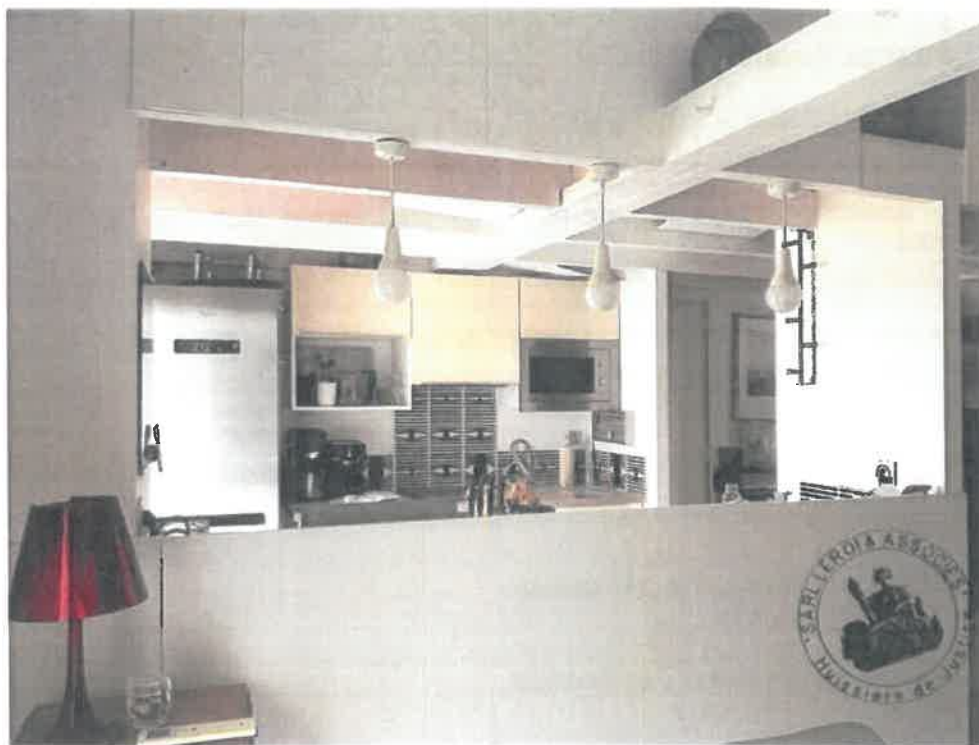
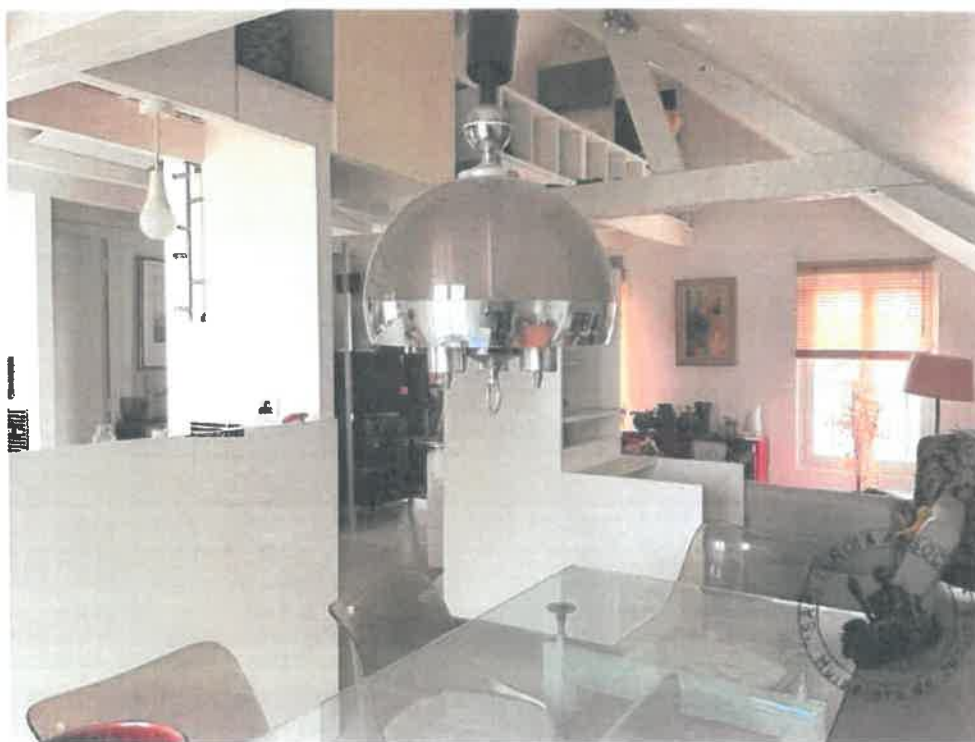
Au sol, je constate la présence du même parquet que précédemment décrit, lequel est en bon état de conservation.

Les murs et le plafond sont revêtus d'une peinture de couleur blanche en bon état général. Je constate également la présence de poutres apparentes.

L'éclairage naturel est assuré par une fenêtre à deux vantaux ouvrant à la française, équipée de double vitrage et donnant côté cour.

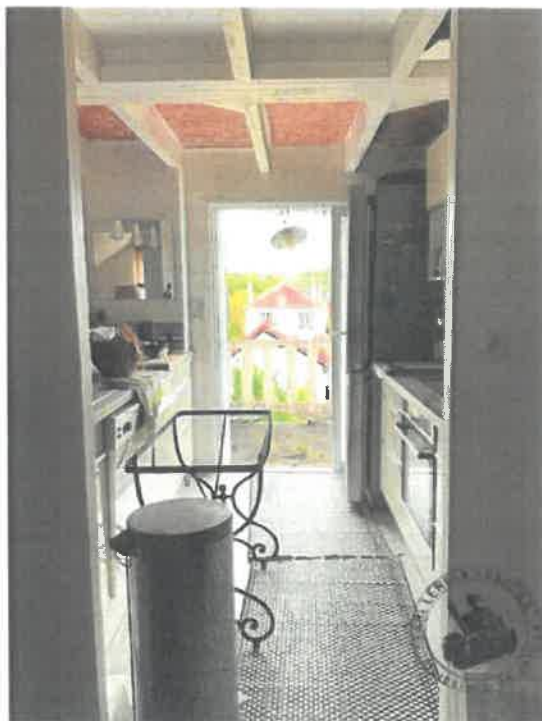
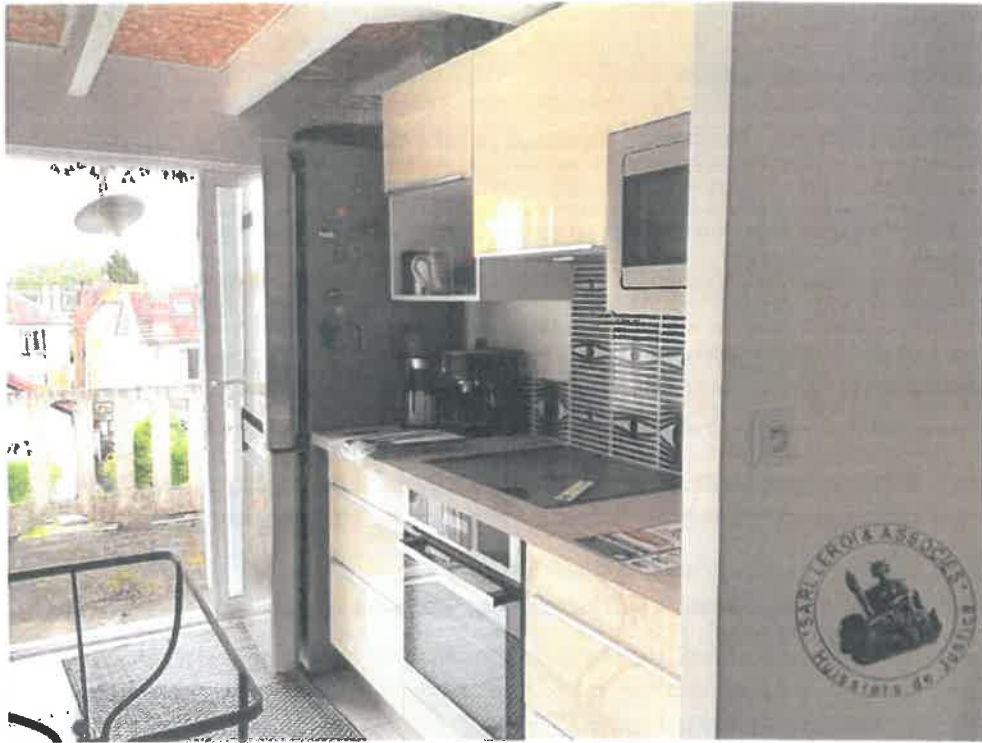
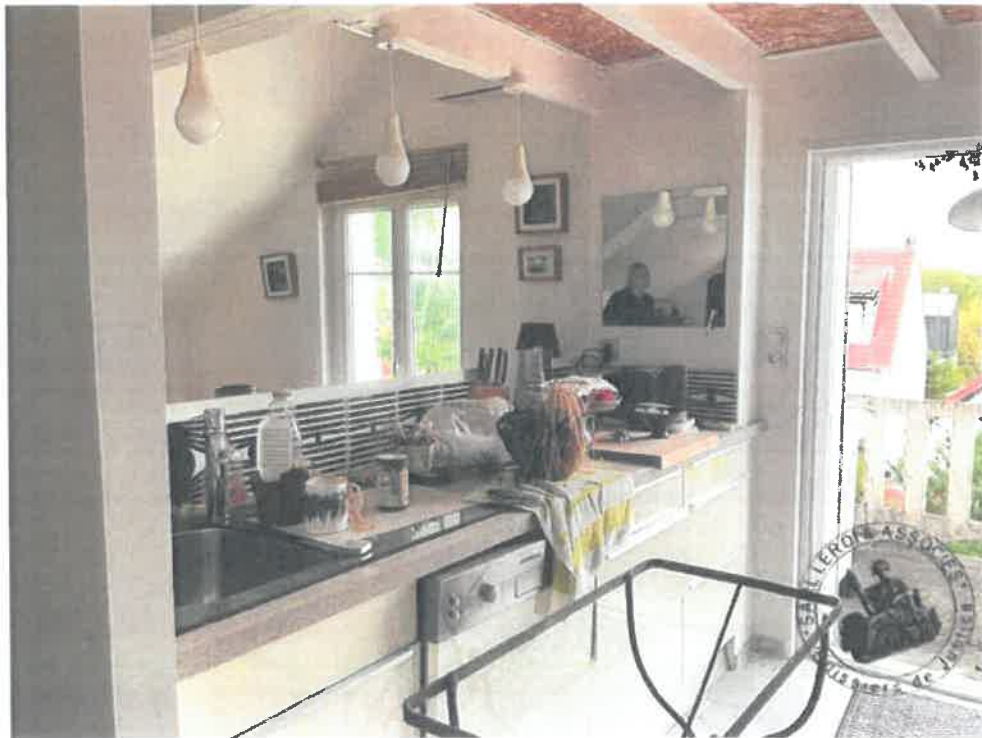
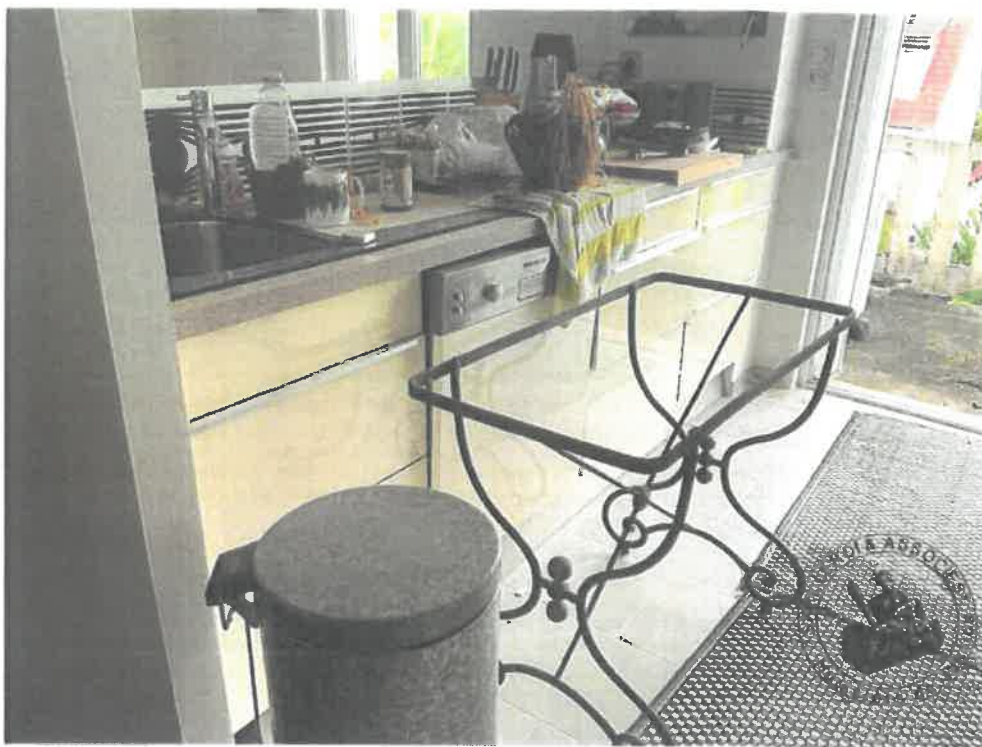
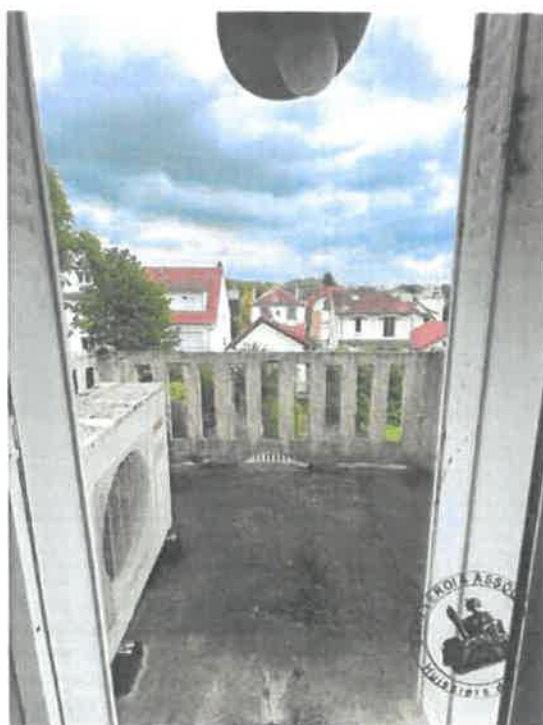
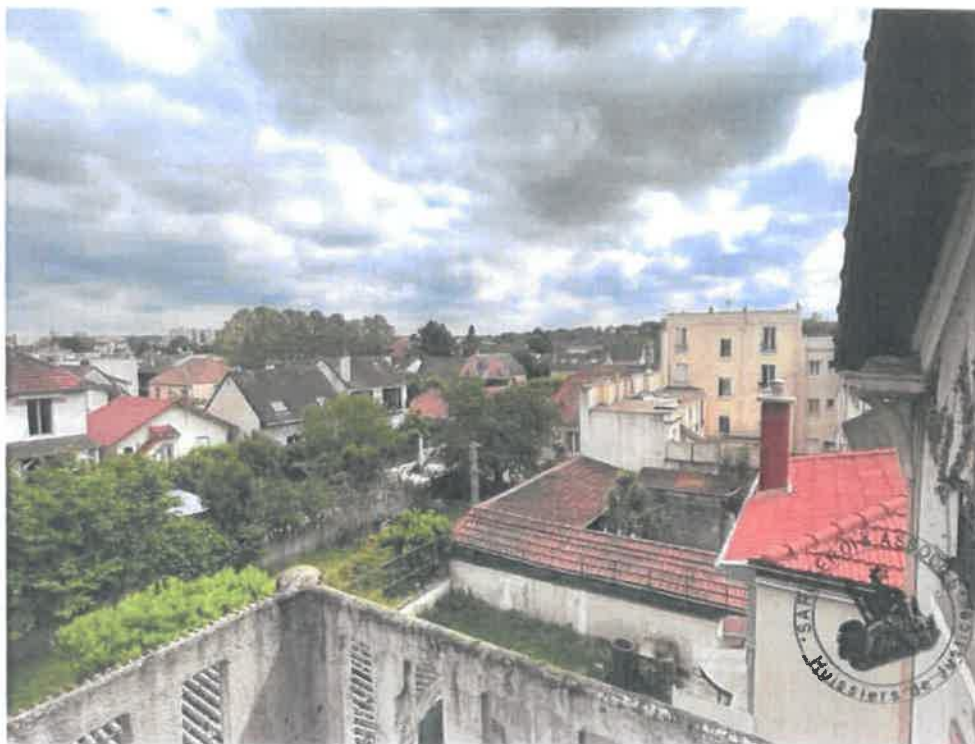
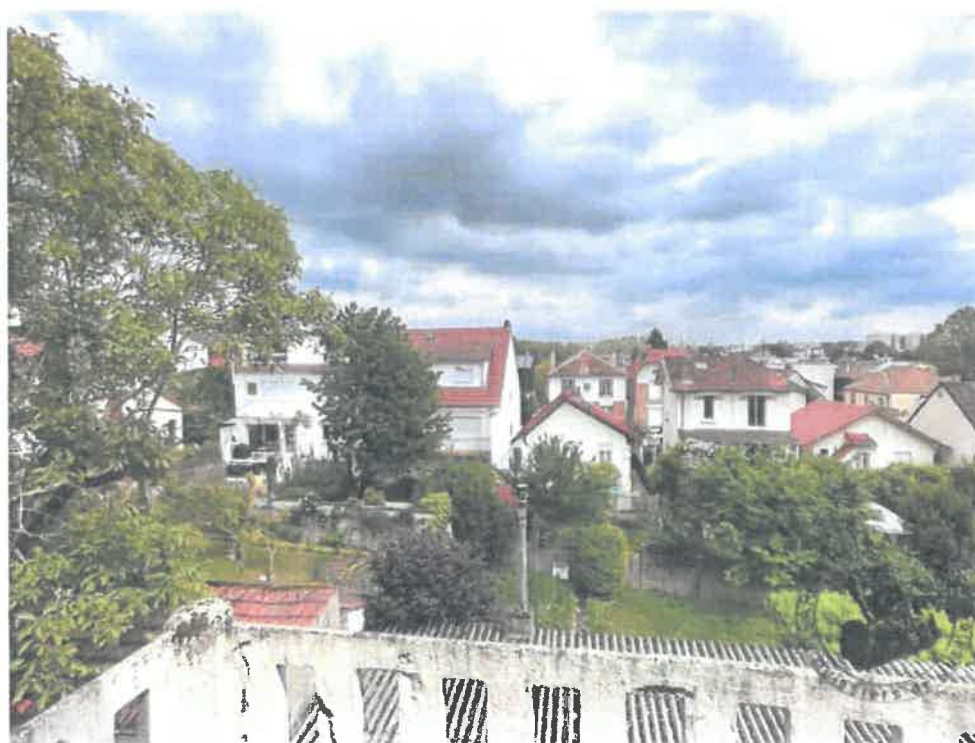
Au sol, je constate la présence de carreaux en bon état. Les plinthes, assorties au carrelage, sont également en bon état.

Les murs sont revêtus d'une peinture de couleur blanche en bon état général. Je constate la présence de trois points lumineux.

Au plafond, je note la présence de dalles en bois ainsi que de dalles en polystyrène partiellement fixées.

L'éclairage naturel est assuré par une porte-fenêtre à deux vantaux ouvrant à la française, équipée de double vitrage ainsi que de volets, donnant sur un balcon. Je constate que le balcon est équipé d'un garde-corps et comporte l'unité de climatisation.

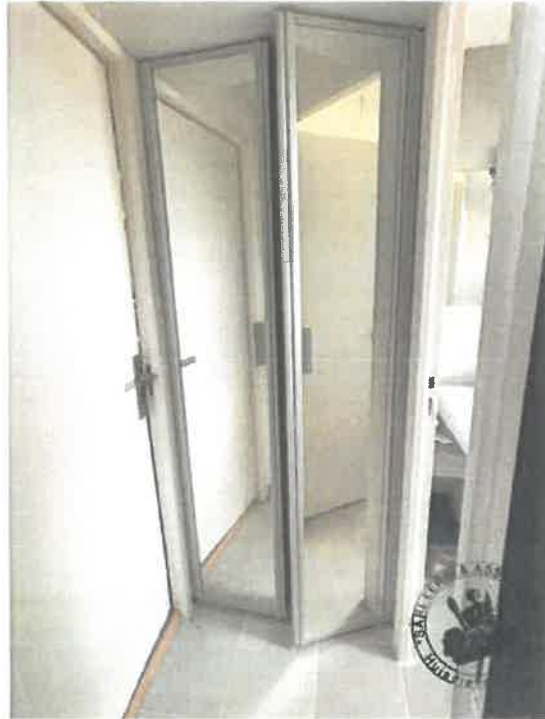
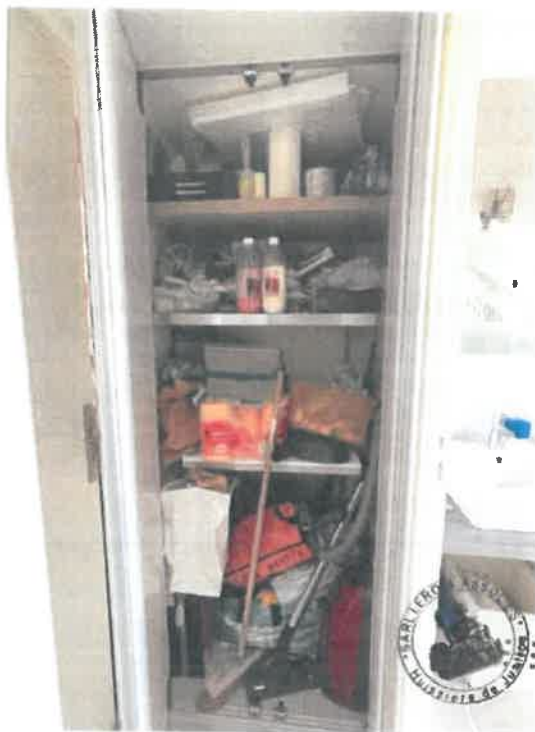
Au sol, je constate la présence de carreaux en bon état. Le plafond est revêtu d'une peinture de couleur blanche en bon état général. Je note la présence d'un point lumineux.

Je constate que cet espace est équipé d'un rangement comportant deux portes avec miroir.

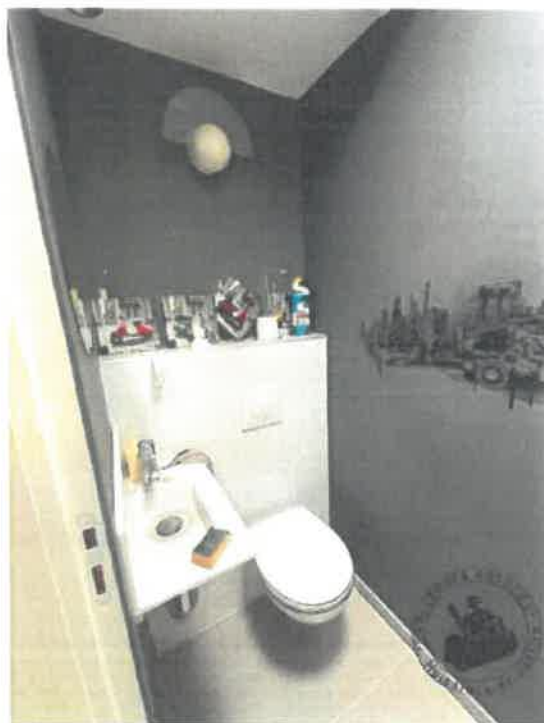
Au sol, je constate la présence de carreaux en bon état. Les plinthes, assorties au carrelage, sont également en bon état.

Les murs sont revêtus d'une peinture de couleur grise en bon état général. Au plafond, je constate la présence d'une peinture de couleur blanche ainsi que de dalles en polystyrène.

Cette pièce est équipée d'une cuvette à l'anglaise avec chasse d'eau encastrée, ainsi que d'un lavabo de type lave-mains.

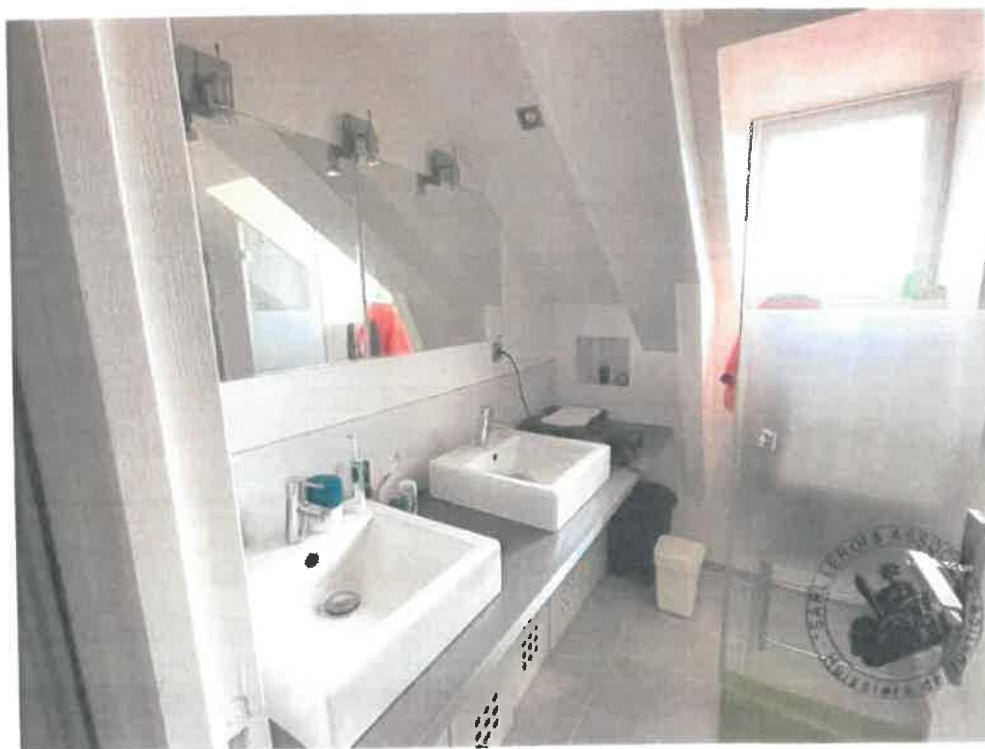
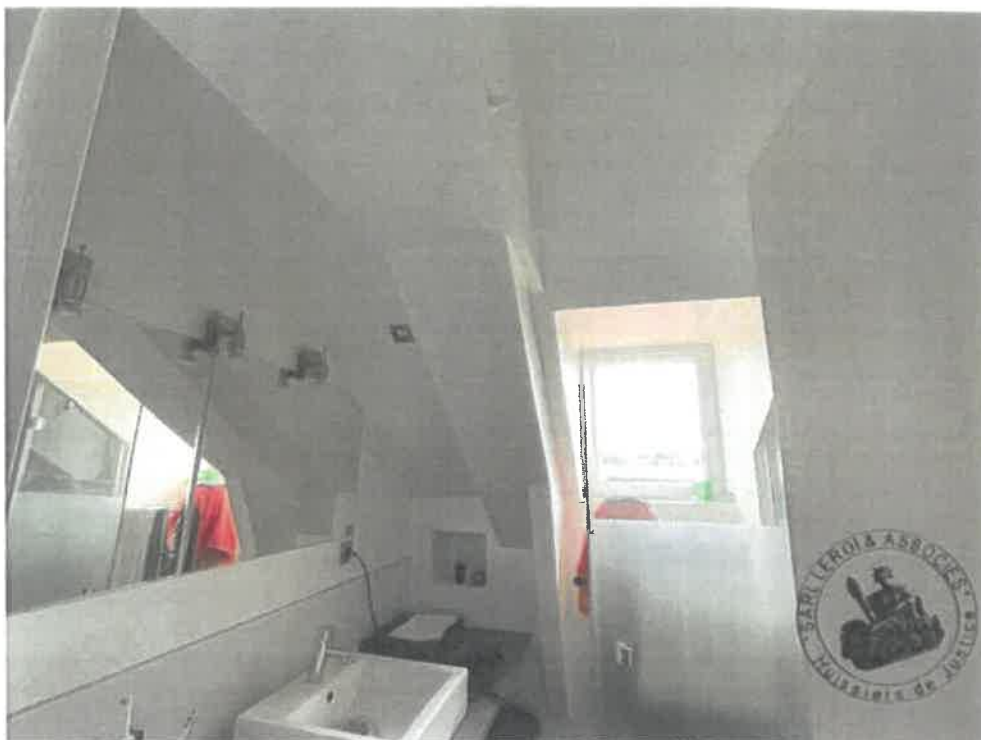
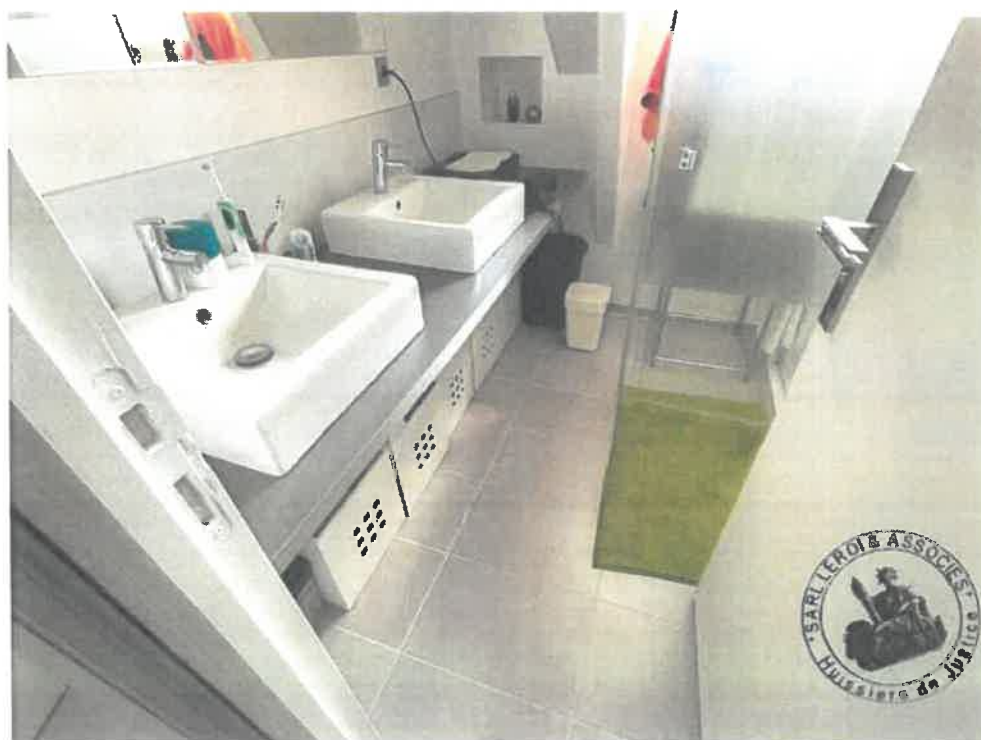
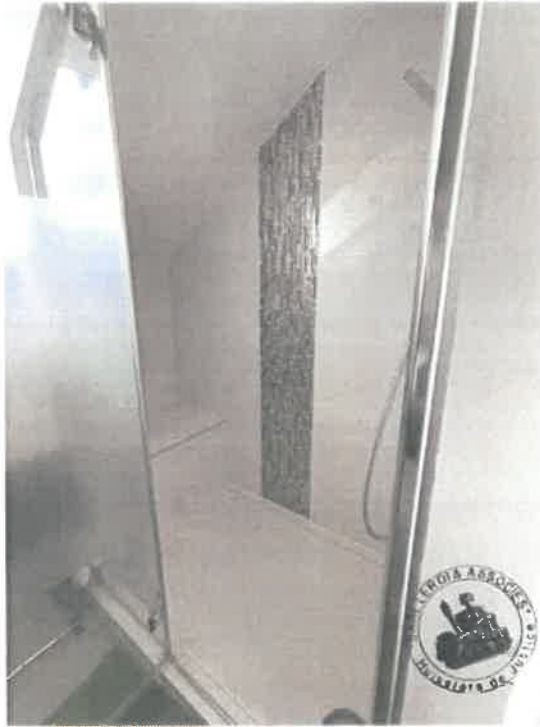
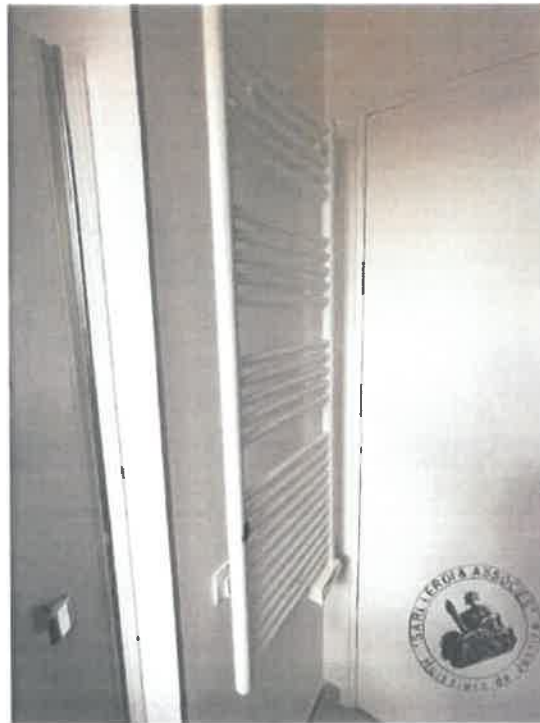
Au sol, je constate la présence de carreaux en bon état. Les plinthes assorties au carrelage sont également en bon état.

Les murs et le plafond sont revêtus d'une peinture de couleur blanche en bon état général. Je constate la présence de plusieurs spots lumineux au plafond, ainsi qu'au-dessus des lavabos.

Cette pièce est équipée de deux lavabos alimentés en eau chaude et en eau froide par des robinets mitigeurs. Je constate également la présence d'une cabine de douche en bon état, dont les parois intérieures supportent de la faïence.

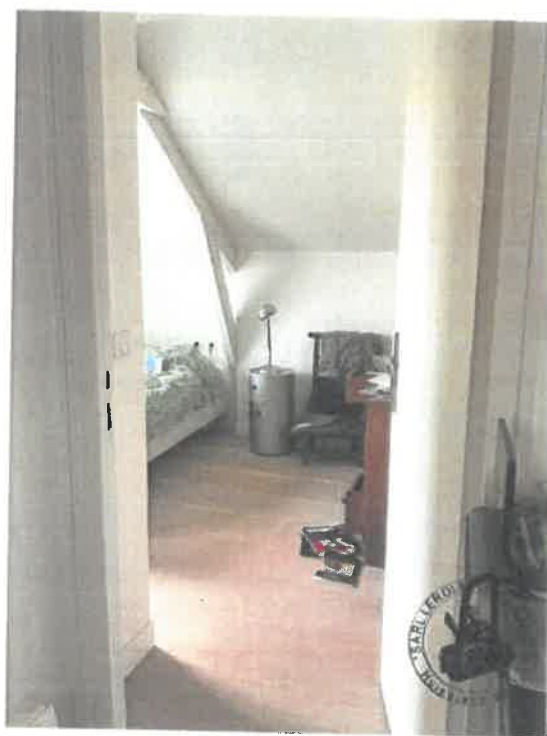
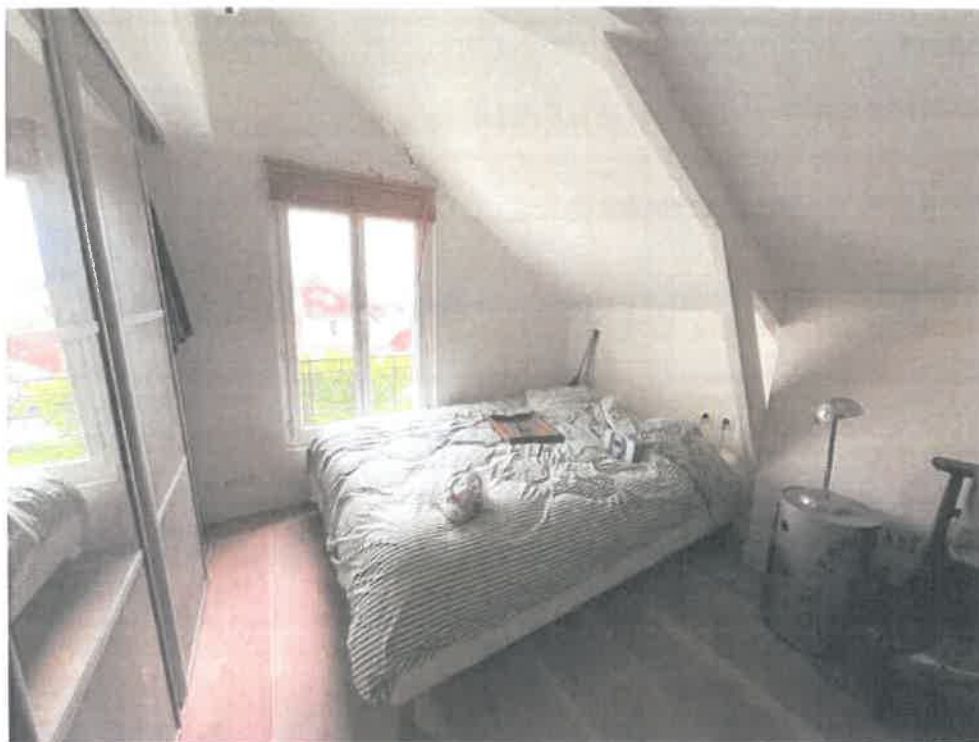
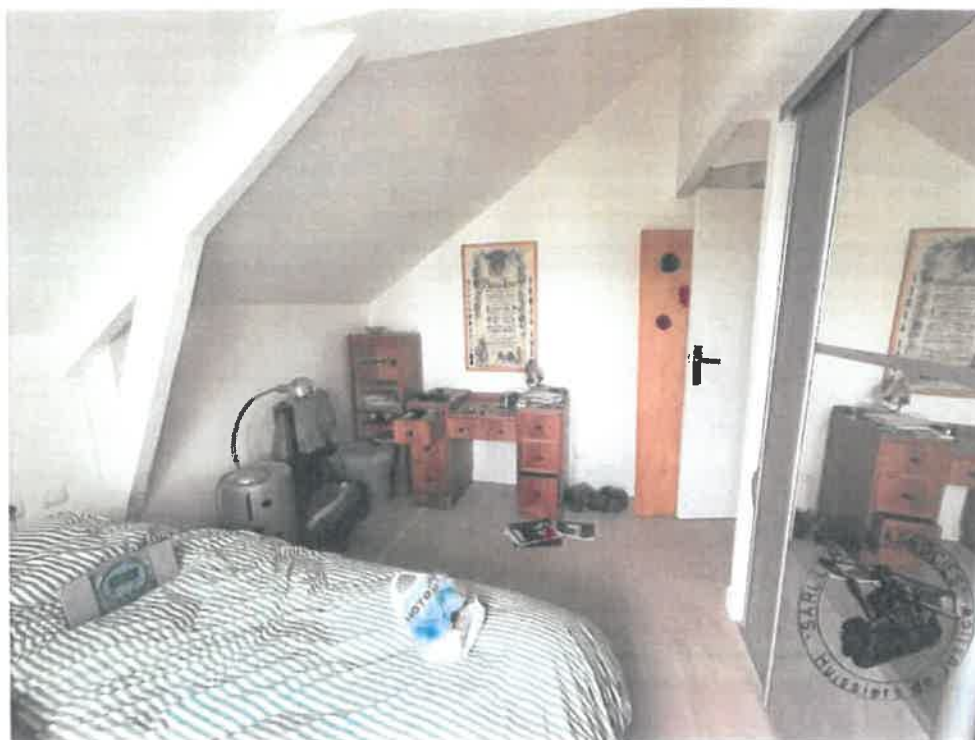
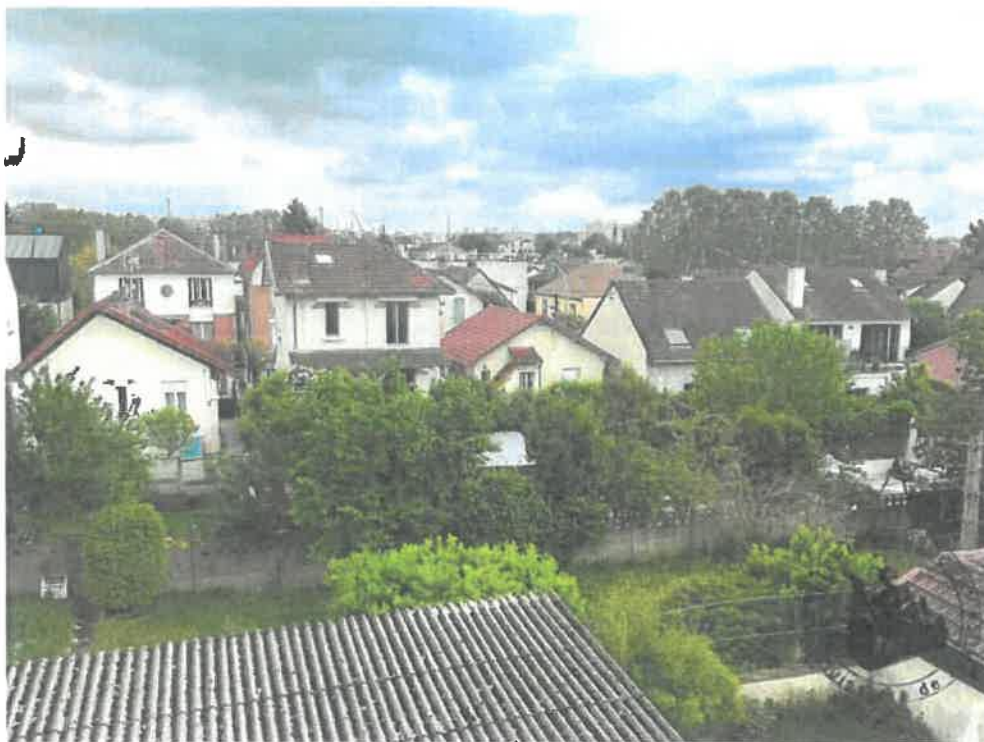
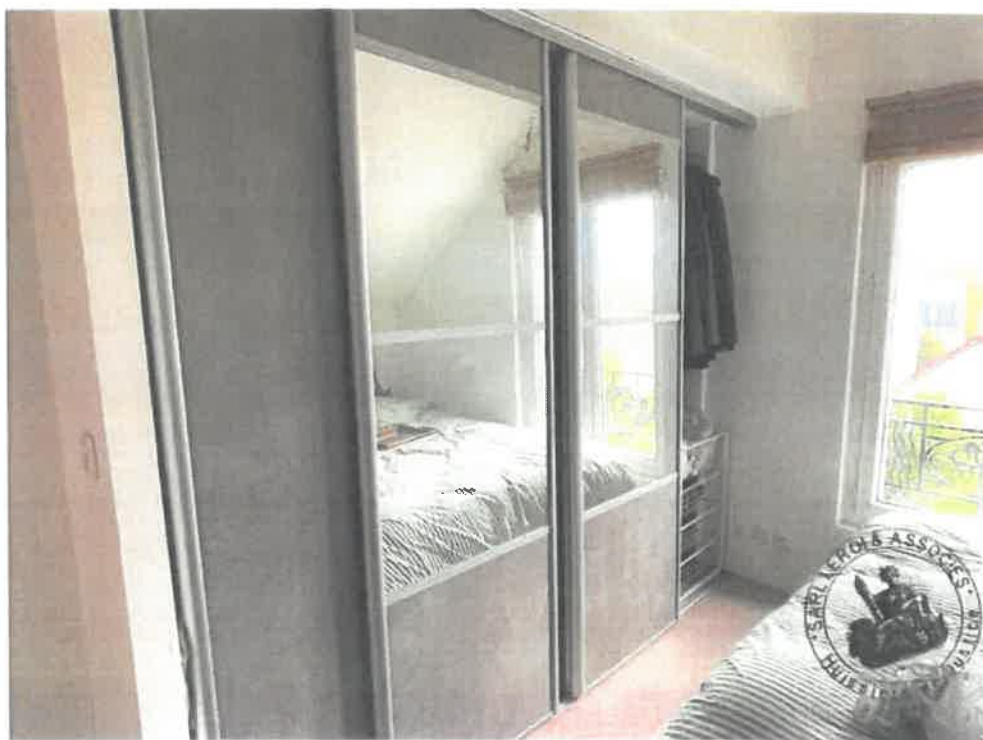
Le sol est revêtu d'un parquet en bon état général.

Les murs et le plafond sont revêtus d'une peinture de couleur blanche. Je note toutefois que la peinture est légèrement défraîchie au plafond, au niveau du climatiseur.

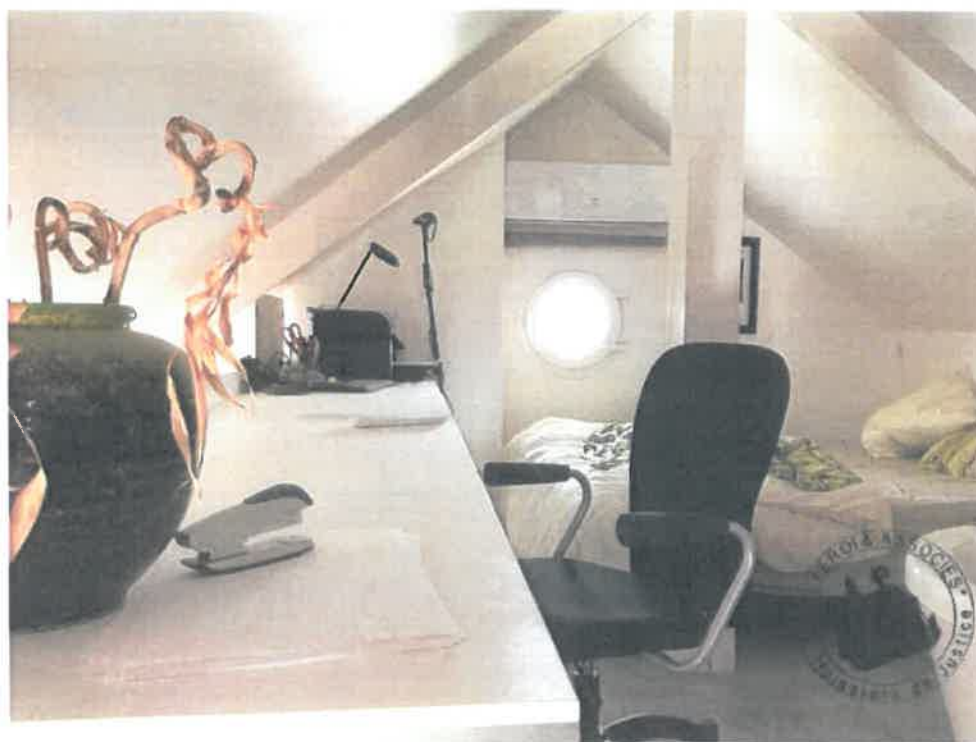
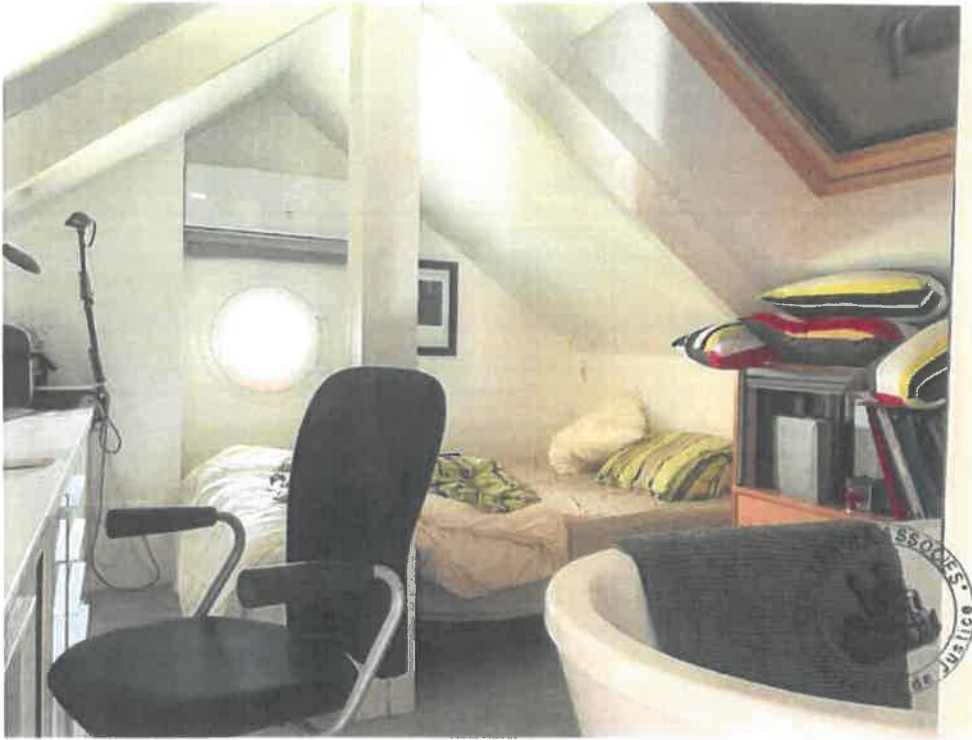
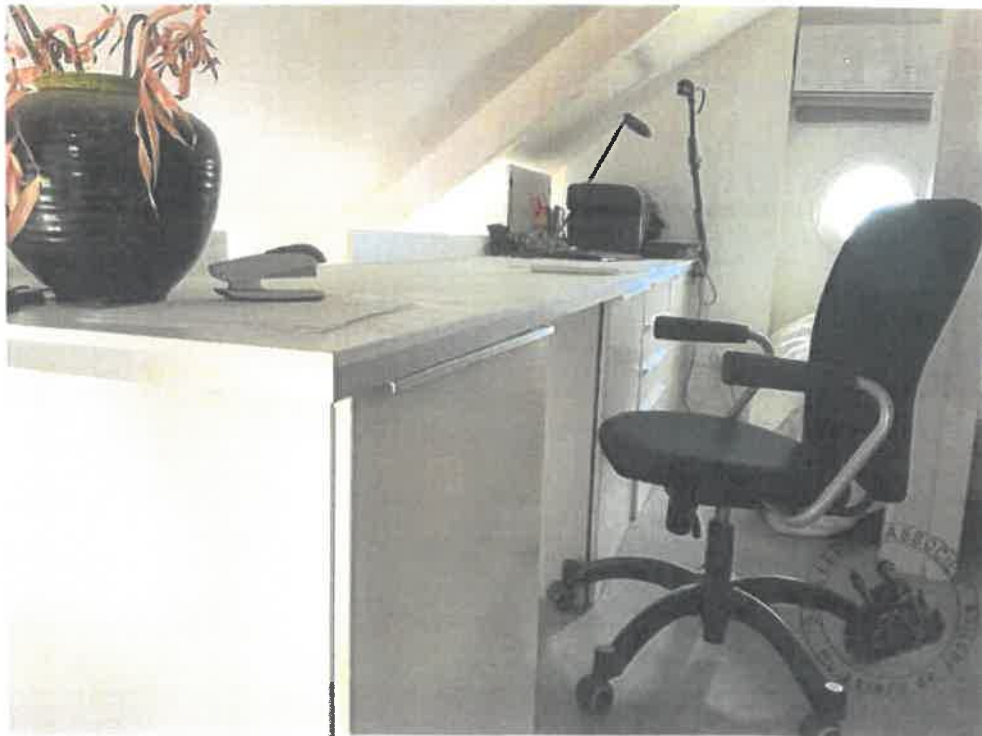
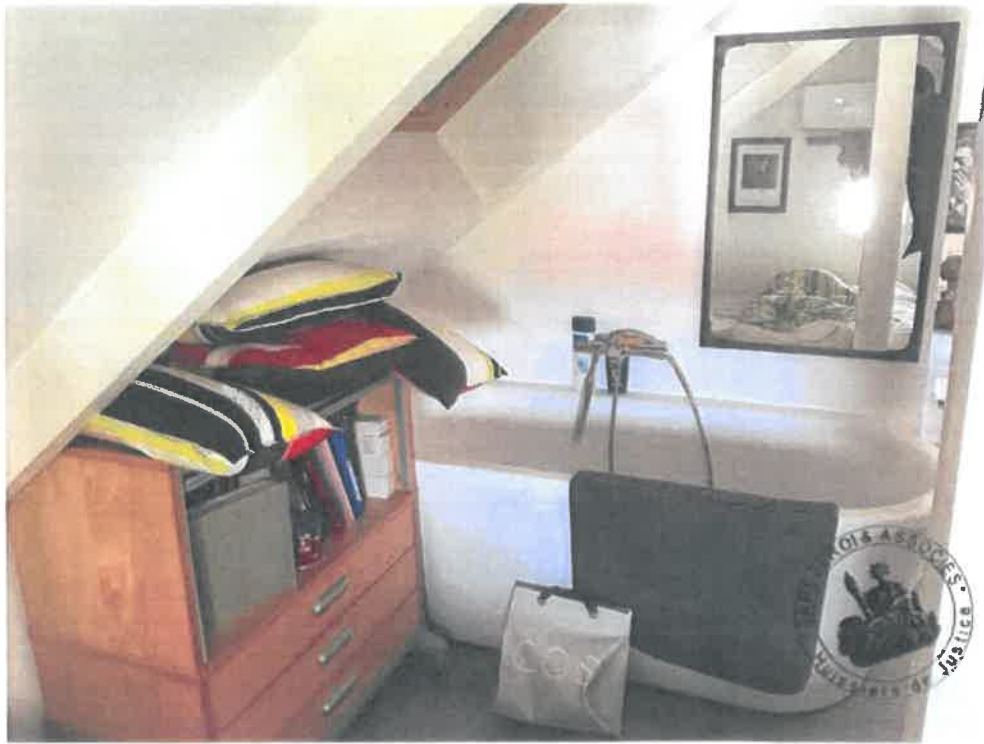
Je constate au sol la présence d'un revêtement en PVC en bon état.

Les murs et le plafond sont revêtus d'une peinture de couleur blanche en bon état général. L'éclairage naturel est assuré par une fenêtre de toit comportant un store ainsi qu'un hublot. Je note la présence d'un climatiseur sur le mur gauche.

Cet espace est équipé d'une baignoire alimentée en eau chaude et en eau froide par un robinet mitigeur avec flexible et pommeau de douche.

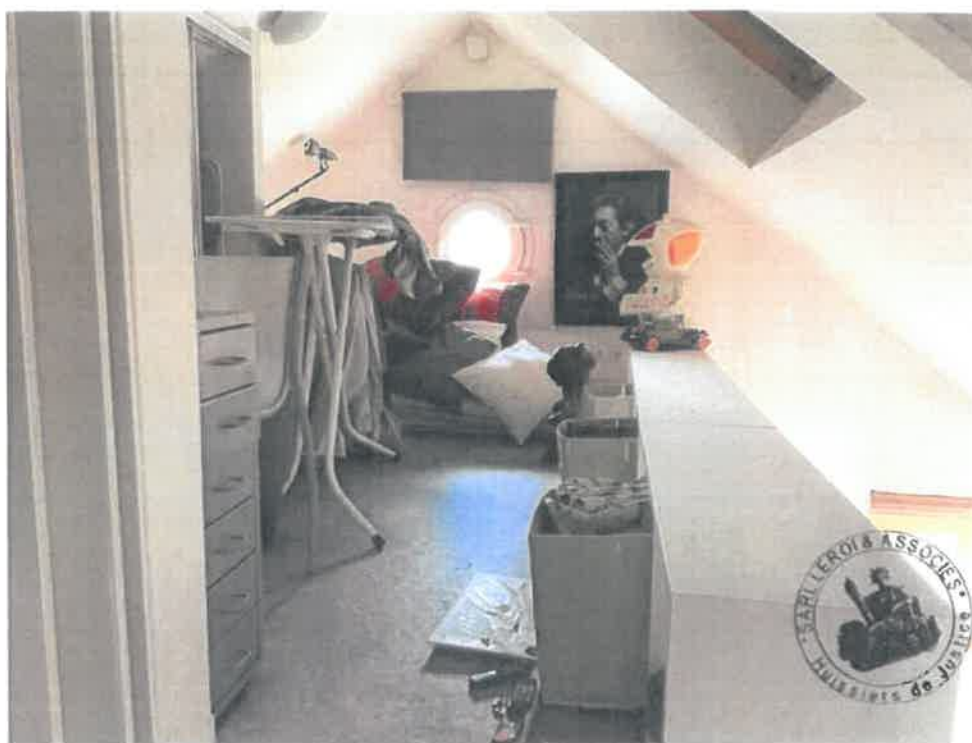
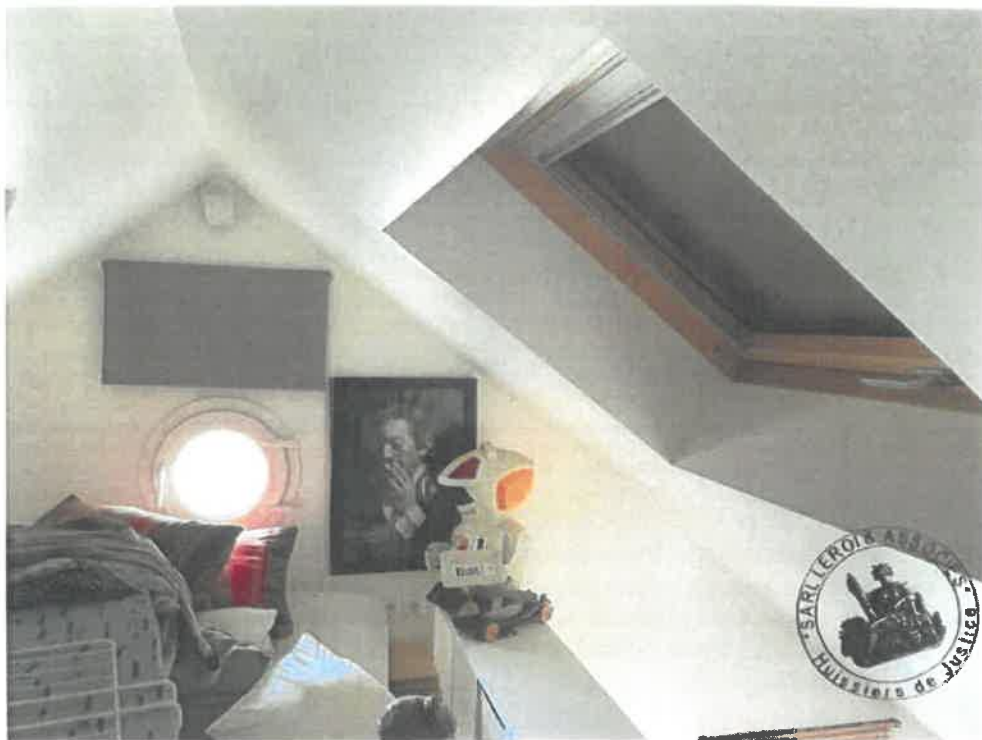
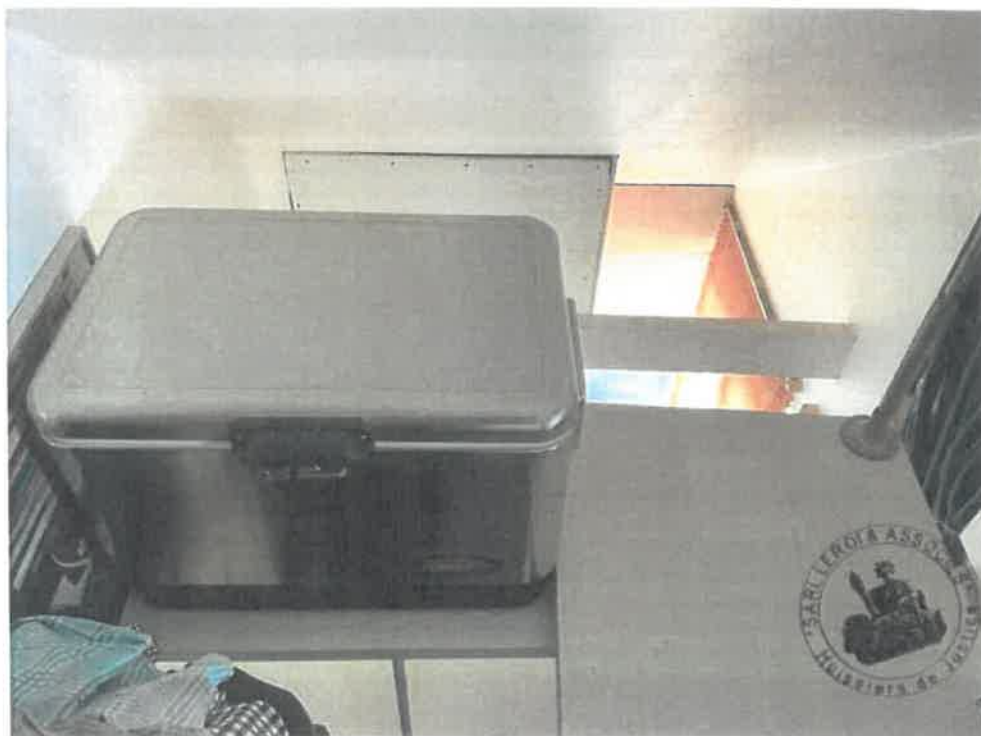
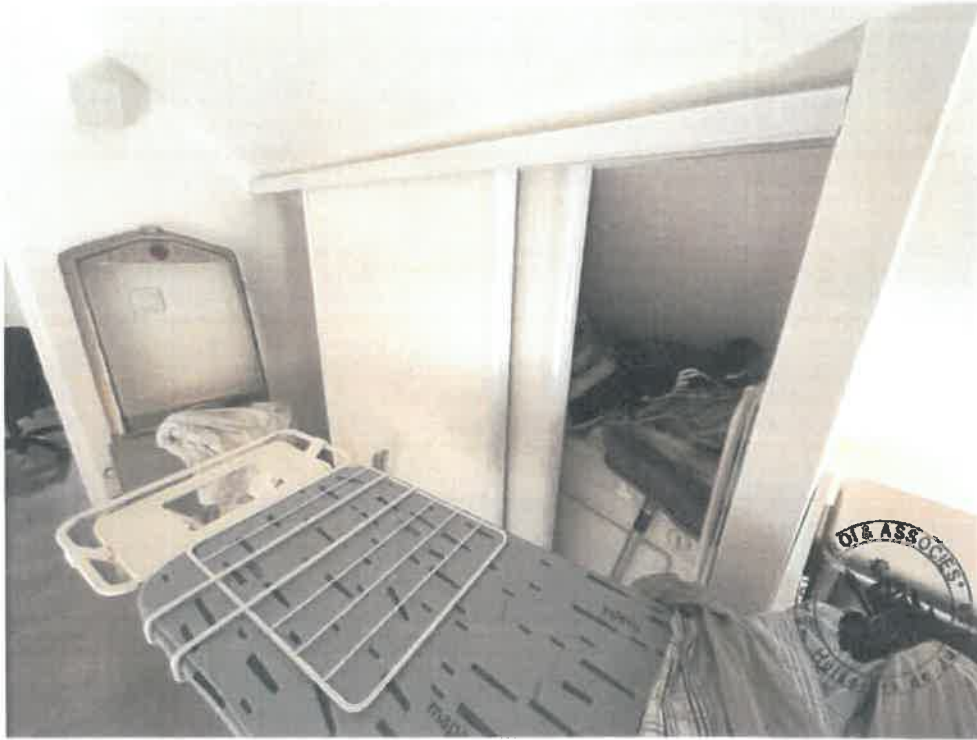
Au sol, je constate la présence d'un revêtement en PVC en bon état.

Les murs et le plafond sont revêtus d'une peinture de couleur blanche en bon état général. Je constate que l'éclairage naturel est assuré par une fenêtre de toit équipée d'un store ainsi que par un hublot donnant côté rue.

Je constate la présence d'une arrivée d'eau avec évacuation destinée à un lave-linge, ainsi que d'un chauffe-eau.

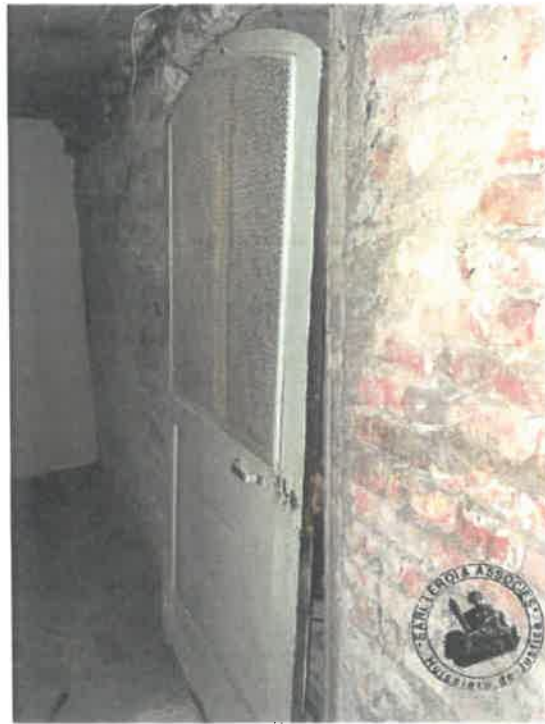
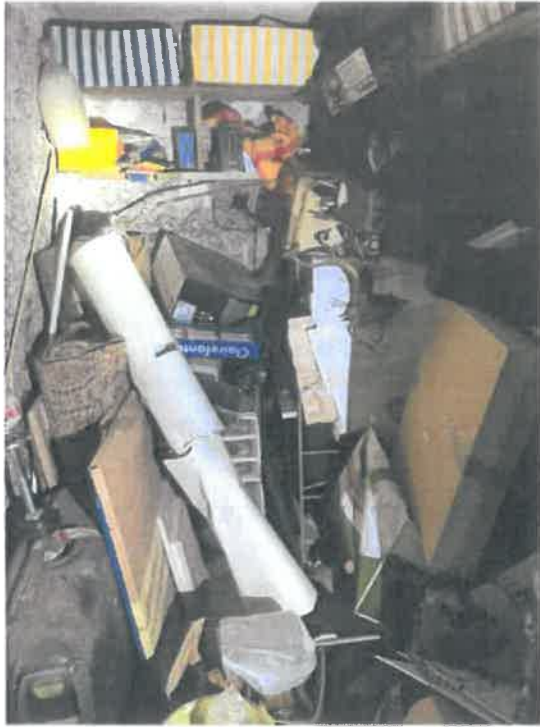
L'accès se fait par une porte simplement posée sur l'ouverture.

Je constate que le tout est à l'état brut.

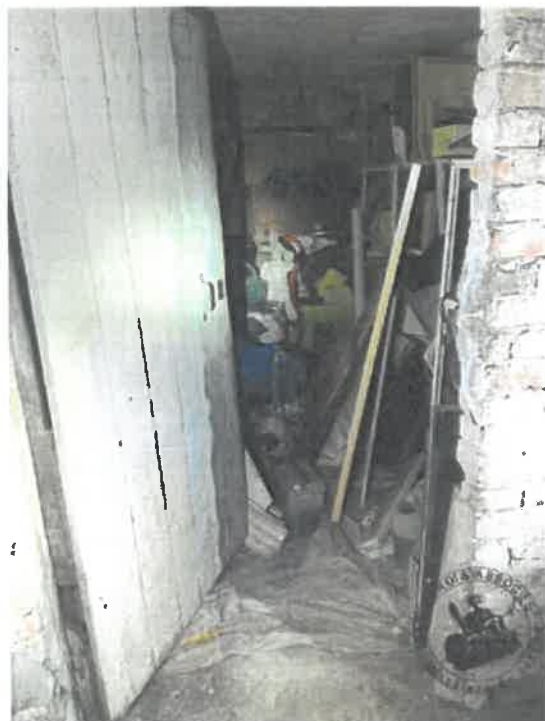
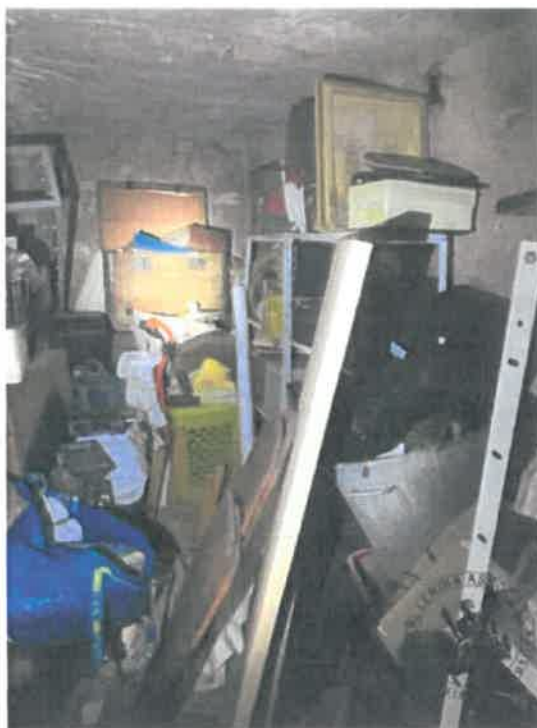
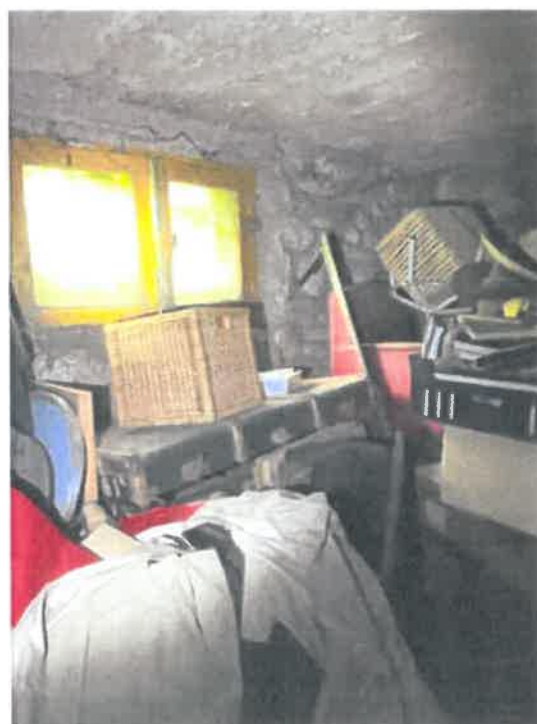
Je constate que le tout est à l'état brut, je note dans cette pièce de la présence d'une fenêtre à deux vantaux, ouvrant à la française équipée de barreaux.
