## PROCES VERBAL DE CONSTAT

**LE MERCREDI SIX MAI  
DEUX MILLE VINGT SIX  
de 14 heures 45 à 16 heures 30.**

10 rue Léon Bernard  
92220 BAGNEUX

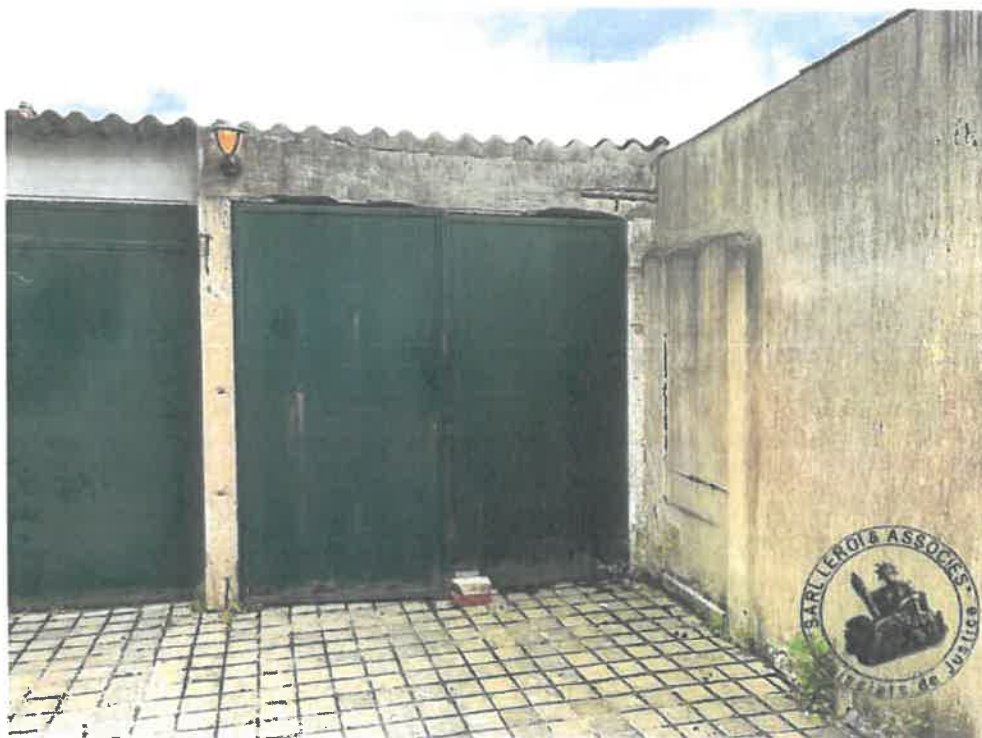
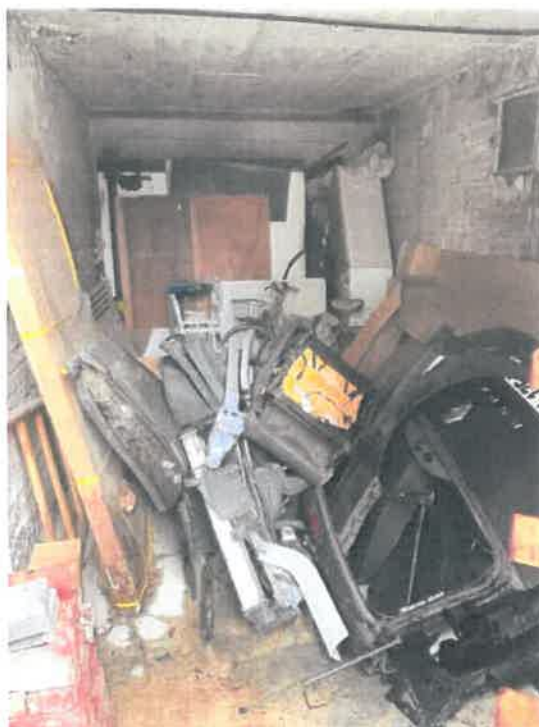
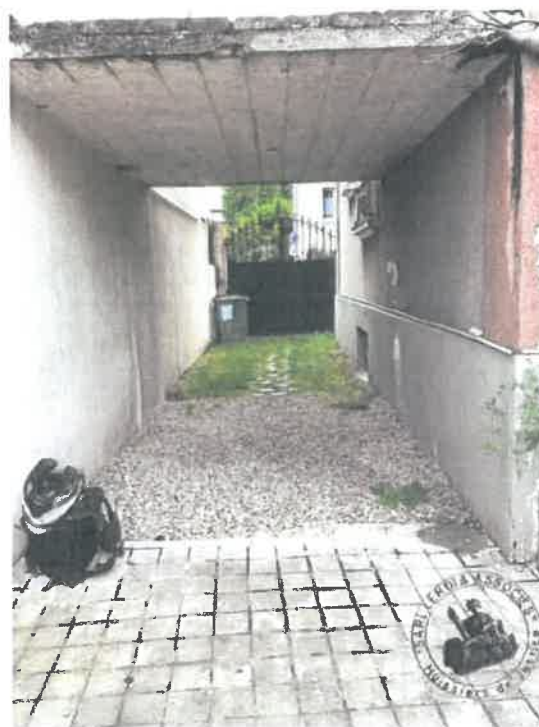
Au sol, je constate la présence de béton. Les murs sont constitués de briques à l'état brut, au plafond, présence de béton à l'état brut.
