## Dossier Technique Immobilier

Adresse : ..... **2 Avenue De Château Du Loir**

Commune : ..... **92400 COURBEVOIE**

## Résumé de l'expertise n° ANEF/COURBEVOIE/2026/6273

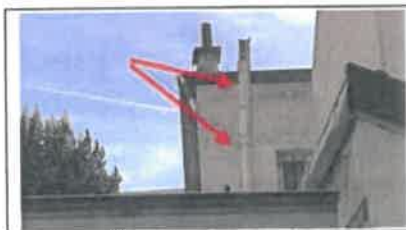
Photo n° PhA001

| Localisation | Identifiant + Description | Conclusion (justification) | Etat de conservation** et préconisations* | Photo |
|---|---|---|---|---|
| Rez de chaussée - Entrée | Identifiant: ZPSO-001<br>Description: Conduit en fibres-ciment<br>Composant de la construction: 6 - Conduits et accessoires intérieurs - Conduits de fluides (air, eau, vapeur, fumée, échappement, autres fluides)<br>Partie à sonder: Conduit en fibres-ciment<br>Liste selon annexe 13-9 du CSP: B<br>Localisation sur croquis: ZPSO-001 | Présence d'amiante (sur jugement de l'opérateur) | Matériau non dégradé<br><br>Résultat EP**<br><br>Préconisation: Il est recommandé de réaliser une évaluation périodique. | |

Localisation : Rez de chaussée - Entrée

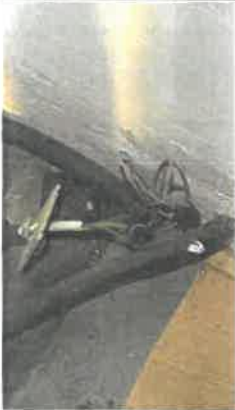
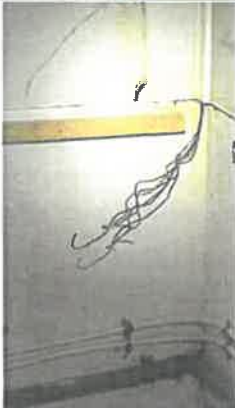
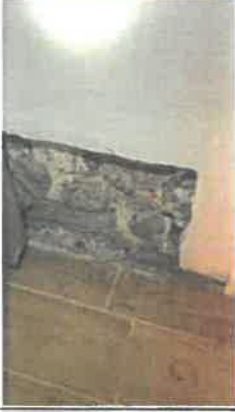
| | <p>Photo PhEle001<br/>Libellé de l'anomalie : B7.3 d L'installation électrique comporte au moins une connexion avec une partie active nue sous tension accessible.<br/>Remarques : Présence de connexion de matériel électrique présentant des parties actives nues sous tension ; Faire intervenir un électricien qualifié afin de remplacer les matériels présentant des parties actives nues sous tension</p> |
| | <p>Photo PhEle001<br/>Libellé de l'anomalie : B7.3 d L'installation électrique comporte au moins une connexion avec une partie active nue sous tension accessible.<br/>Remarques : Présence de connexion de matériel électrique présentant des parties actives nues sous tension ; Faire intervenir un électricien qualifié afin de remplacer les matériels présentant des parties actives nues sous tension</p> |

| | <p>Photo PhEle001</p> <p>Libellé de l'anomalie : B7.3 d L'installation électrique comporte au moins une connexion avec une partie active nue sous tension accessible.</p> <p>Remarques : Présence de connexion de matériel électrique présentant des parties actives nues sous tension ; Faire intervenir un électricien qualifié afin de remplacer les matériels présentant des parties actives nues sous tension</p> |

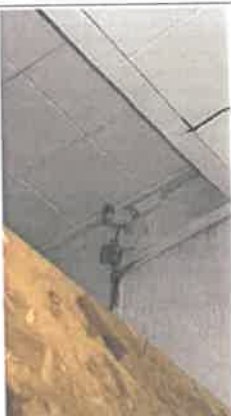
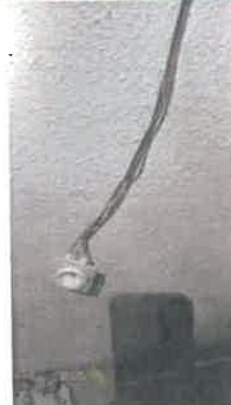
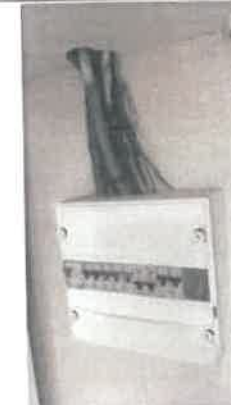
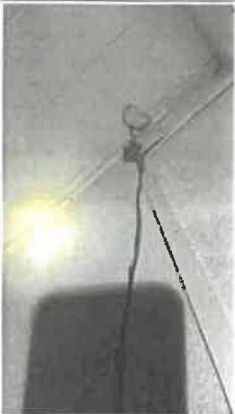
| | <p>Photo PhEle002<br/>Libellé de l'anomalie : B8.3 e Au moins un conducteur isolé n'est pas placé sur toute sa longueur dans un conduit, une goulotte ou une plinthe ou une huisserie, en matière isolante ou métallique, jusqu'à sa pénétration dans le matériel électrique qu'il alimente.<br/>Remarques : Présence de conducteurs électriques non protégés mécaniquement ; Faire intervenir un électricien qualifié afin d'installer des protections mécanique sur les conducteurs non protégés</p> |
| | <p>Photo PhEle002<br/>Libellé de l'anomalie : B8.3 e Au moins un conducteur isolé n'est pas placé sur toute sa longueur dans un conduit, une goulotte ou une plinthe ou une huisserie, en matière isolante ou métallique, jusqu'à sa pénétration dans le matériel électrique qu'il alimente.<br/>Remarques : Présence de conducteurs électriques non protégés mécaniquement ; Faire intervenir un électricien qualifié afin d'installer des protections mécanique sur les conducteurs non protégés</p> |
| | <p>Photo PhEle002<br/>Libellé de l'anomalie : B8.3 e Au moins un conducteur isolé n'est pas placé sur toute sa longueur dans un conduit, une goulotte ou une plinthe ou une huisserie, en matière isolante ou métallique, jusqu'à sa pénétration dans le matériel électrique qu'il alimente.<br/>Remarques : Présence de conducteurs électriques non protégés mécaniquement ; Faire intervenir un électricien qualifié afin d'installer des protections mécanique sur les conducteurs non protégés</p> |

| | <p>Photo PhEle002</p> <p>Libellé de l'anomalie : B8.3 e Au moins un conducteur isolé n'est pas placé sur toute sa longueur dans un conduit, une goulotte ou une plinthe ou une huisserie, en matière isolante ou métallique, jusqu'à sa pénétration dans le matériel électrique qu'il alimente.</p> <p>Remarques : Présence de conducteurs électriques non protégés mécaniquement ; Faire intervenir un électricien qualifié afin d'installer des protections mécanique sur les conducteurs non protégés</p> |
