## **PROCES VERBAL DE CONSTAT**

**LE VENDREDI DEUX OCTOBRE  
DEUX MILLE VINGT SIX  
de 13 heures 00 à 16 heures 15.**

Une parcelle de terre sise 2, avenue du Château du Loir cadastrée section T n° 130, lieudit 70 rue de Bezons, d'une contenance de 1 are et 52 centiares, sur laquelle est édifiée une maison élevée sur sous-sol d'un rez-de-chaussée surélevé et d'un étage sous combles d'une superficie de 100 m2 habitables environ, répartis pour moitié entre le rez-de-chaussée et le 1er étage, ainsi qu'un garage en front de rue.

2 avenue du Château du Loir

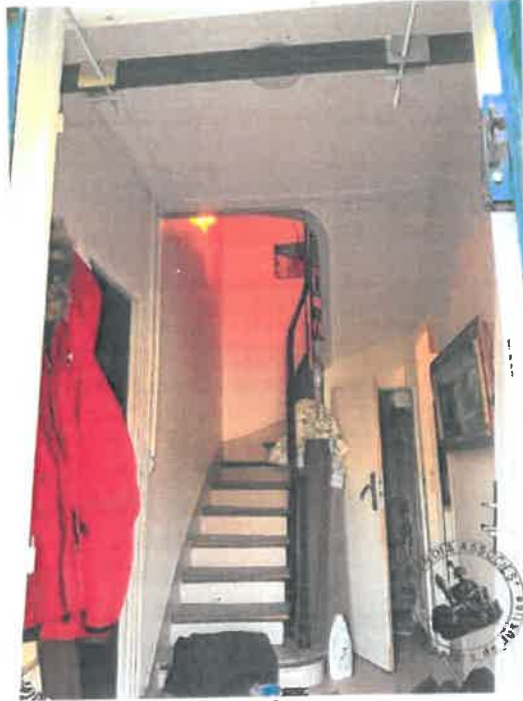
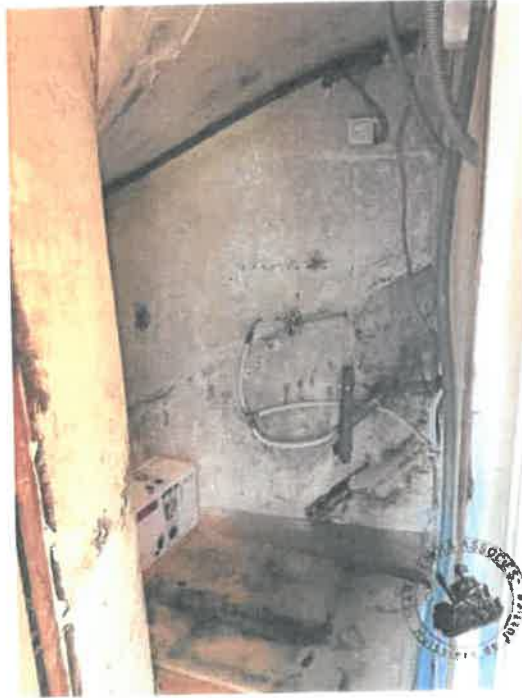
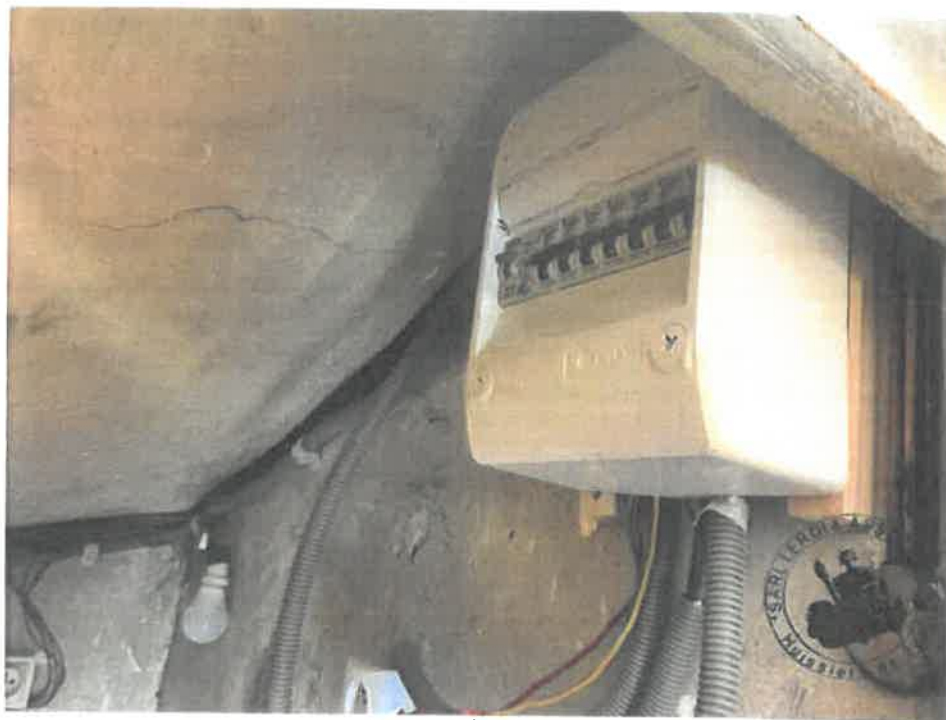
Au sol, je constate la présence d'un parquet flottant dégradé.

Les murs supportent une toile de verre en mauvais état ; le plafond montre une peinture de couleur blanche, également en mauvais état.

Je constate la présence d'un espace de rangement, situé sous l'escalier, comportant une arrivée et une évacuation d'eau ainsi qu'un tableau électrique.

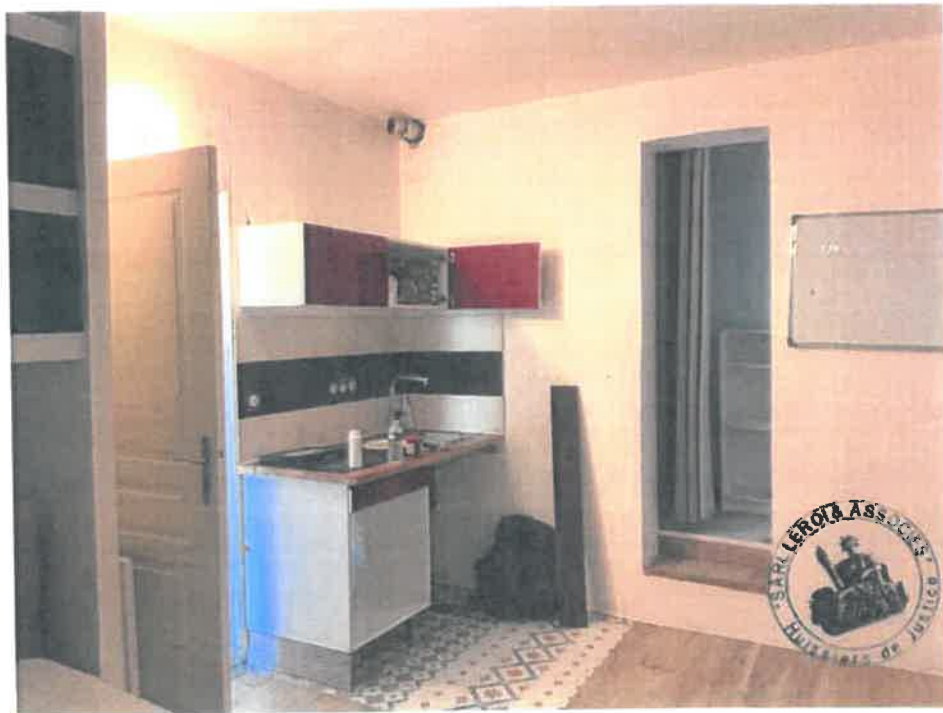
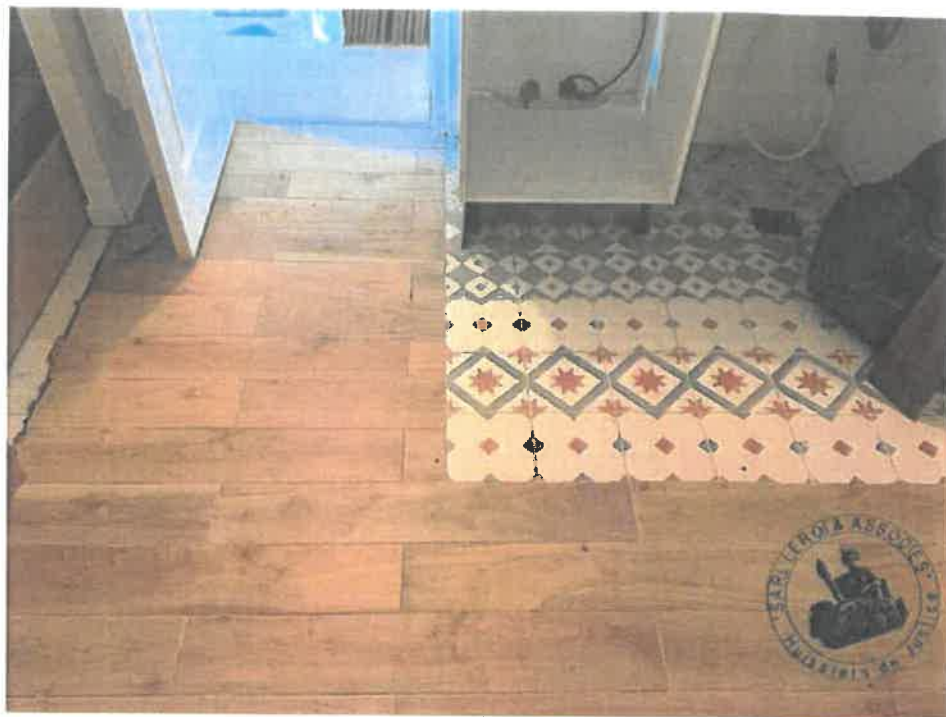
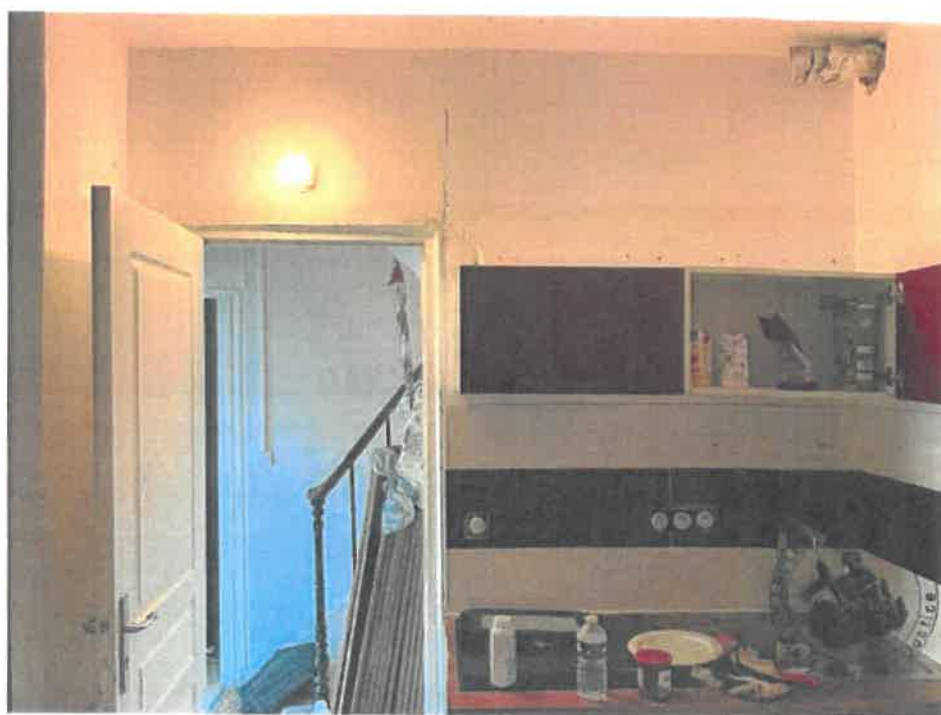
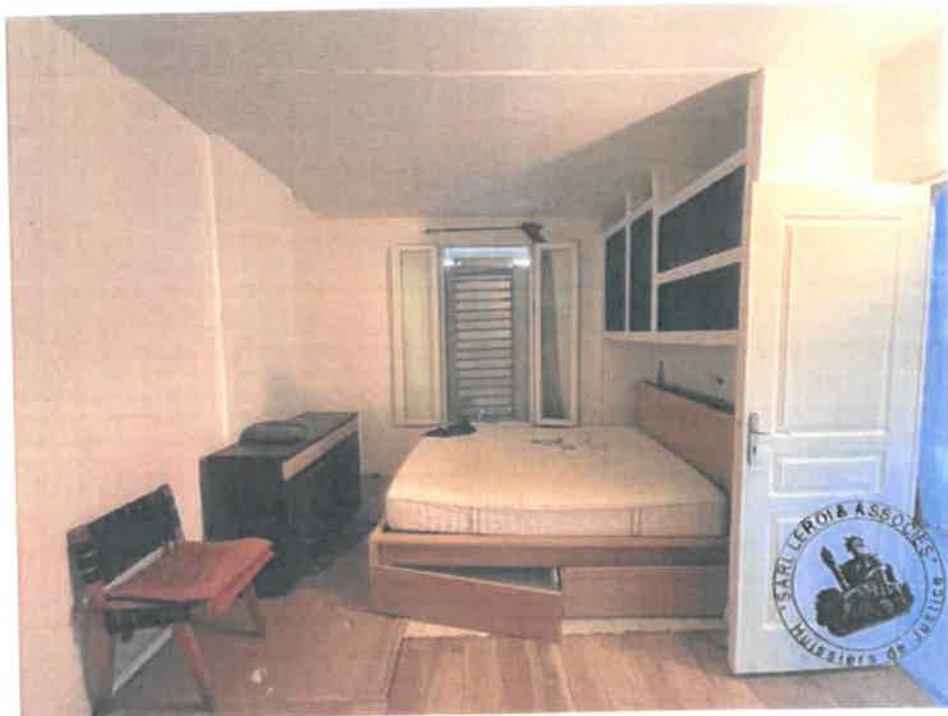
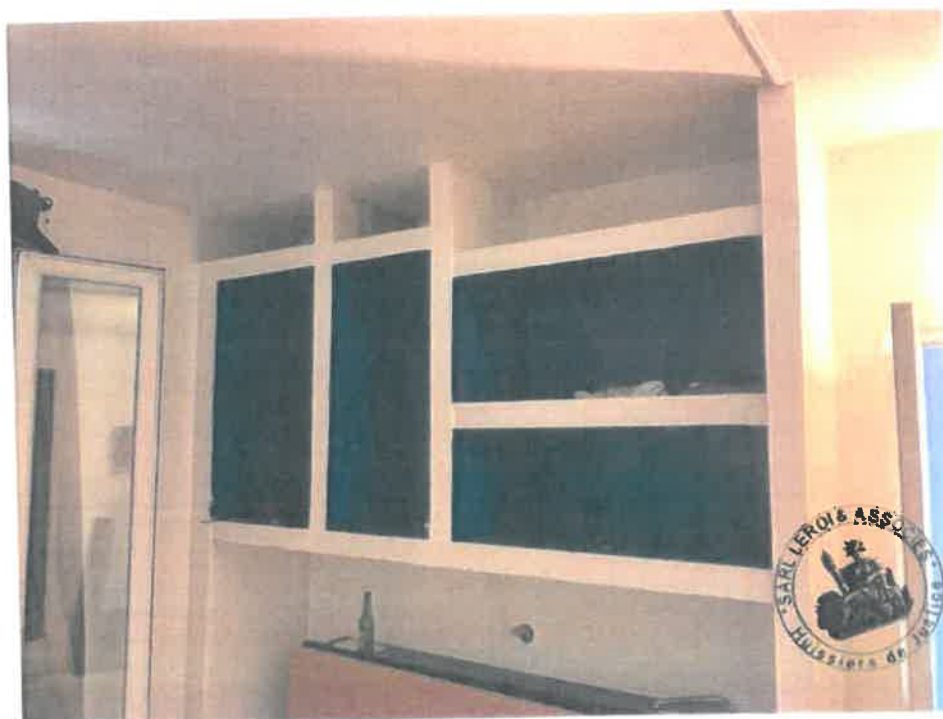
Au sol, je constate la présence de carreaux dépareillés ainsi que d'une partie montrant du parquet flottant en mauvais état.

Les murs supportent une peinture en mauvais état ; je note la présence de nombreux percements. Des rangements sont installés sur la cloison de droite, en entrant.

Le plafond supporte une peinture de couleur blanche en mauvais état.

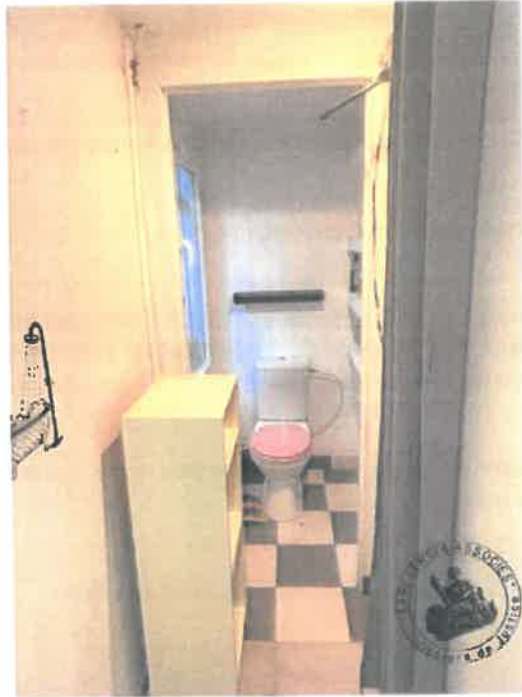
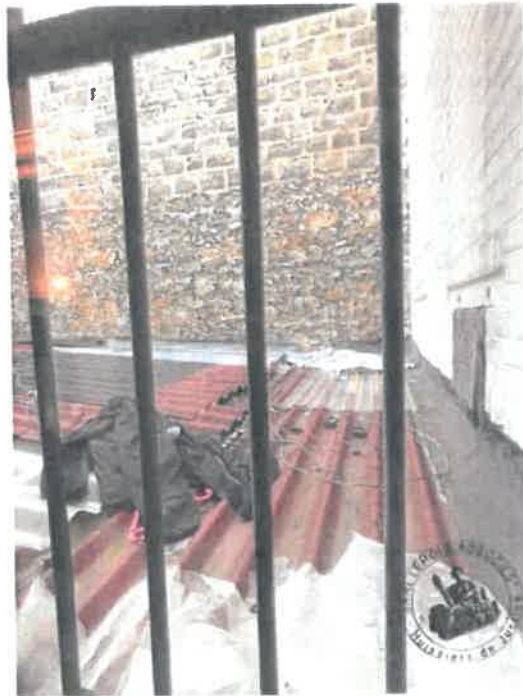
Au sol, je constate la présence de carreaux en bon état.

Les murs et le plafond supportent une peinture de couleur blanche, largement défraîchie. L'éclairage artificiel est assuré par un spot lumineux. Je constate au plafond la présence d'une grille d'aération au-dessus de la cabine de douche ; la ventilation mécanique est fonctionnelle.

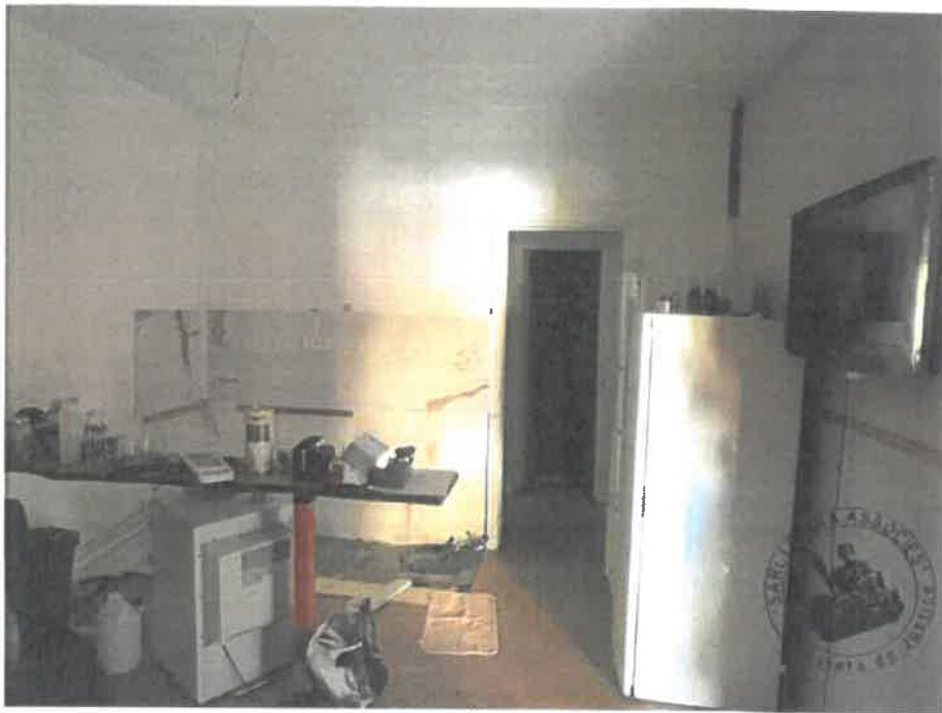
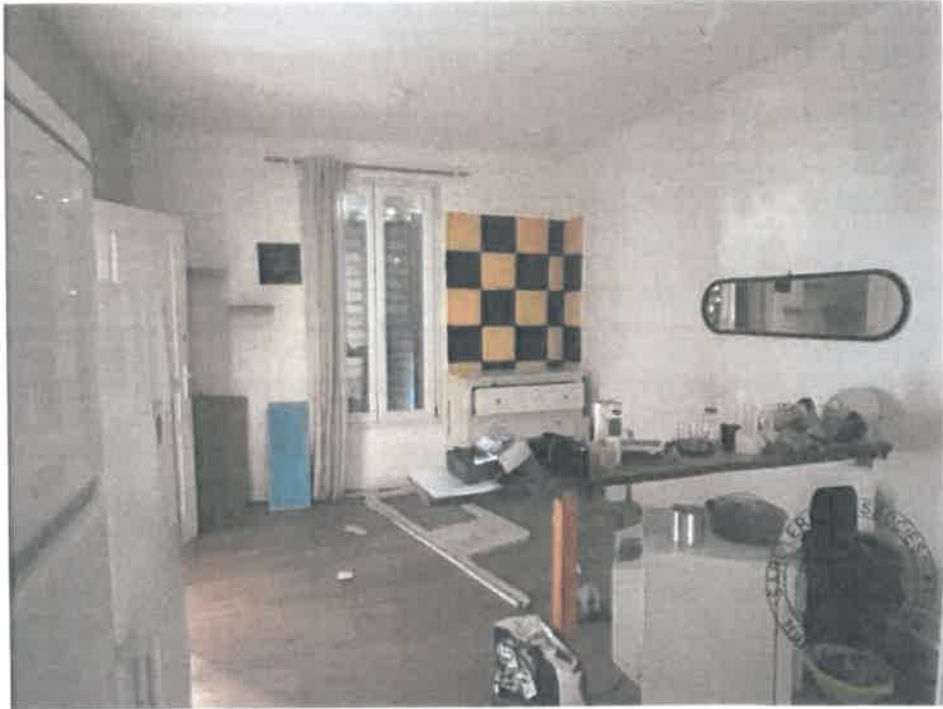
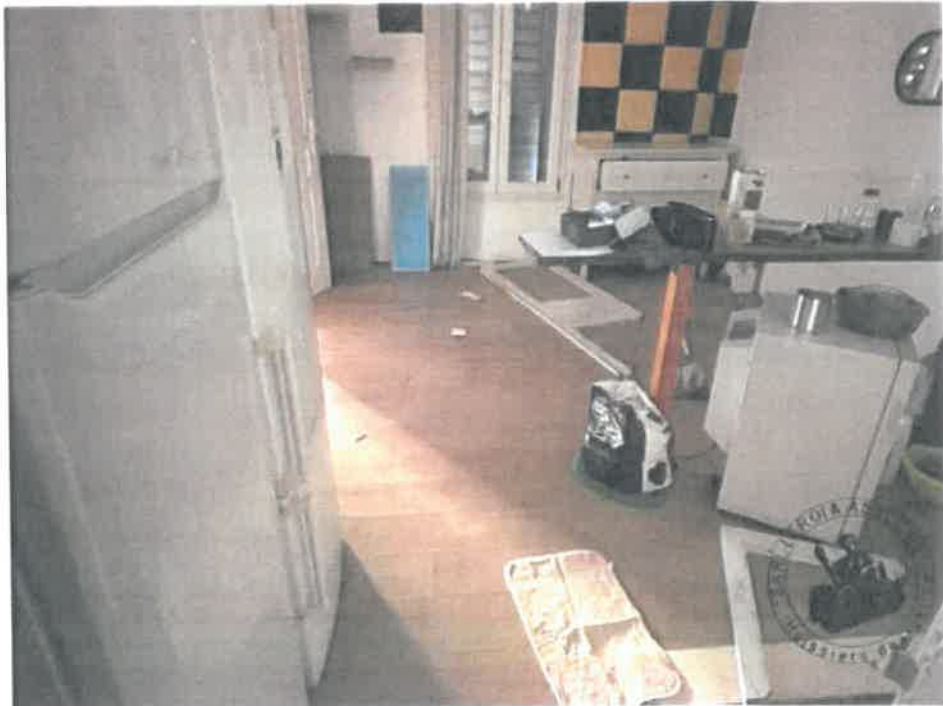
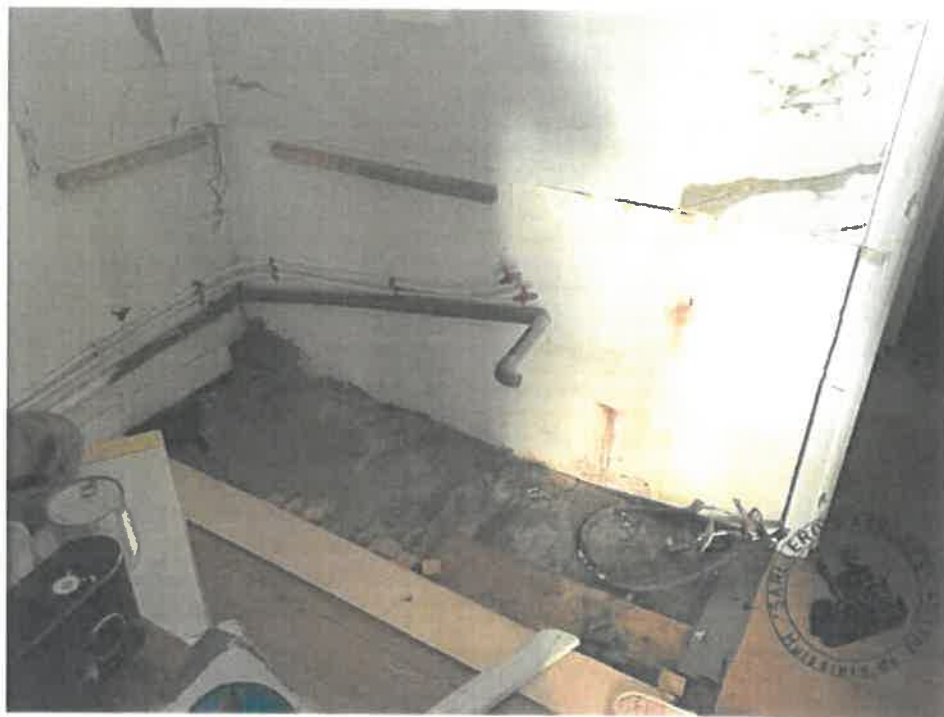
Au sol, je constate la présence d'un parquet flottant en mauvais état.

Les murs et le plafond supportent une peinture en mauvais état.

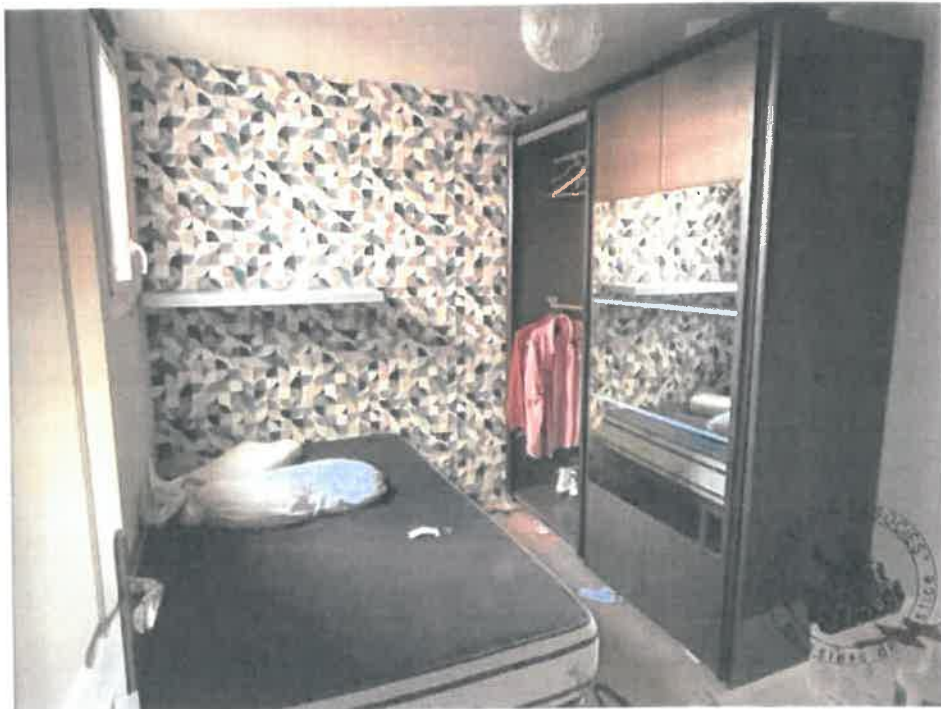
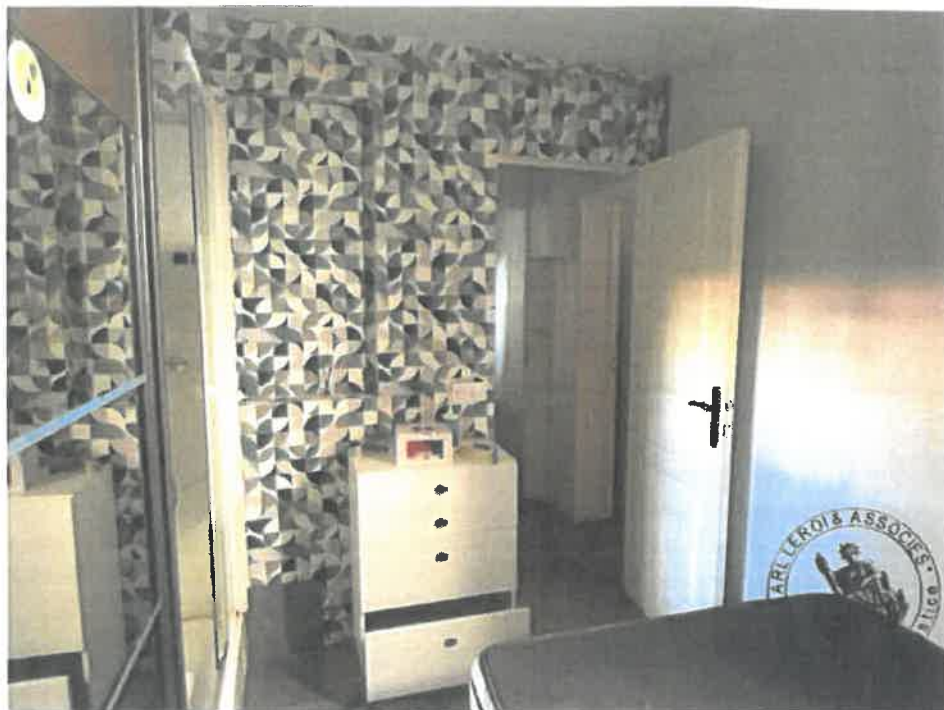
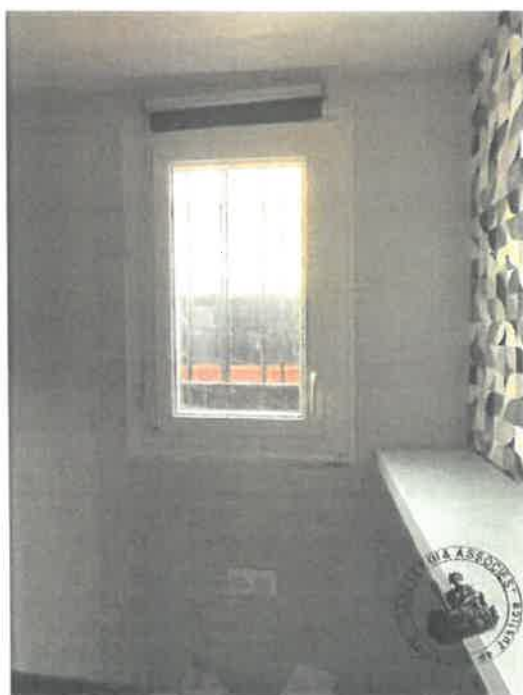
Au sol, je constate la présence d'un parquet flottant défraîchi.

Les murs supportent un papier peint défraîchi, qui se décolle par endroits. Le plafond montre une peinture de couleur blanche défraîchie ; je constate la présence d'un point lumineux.

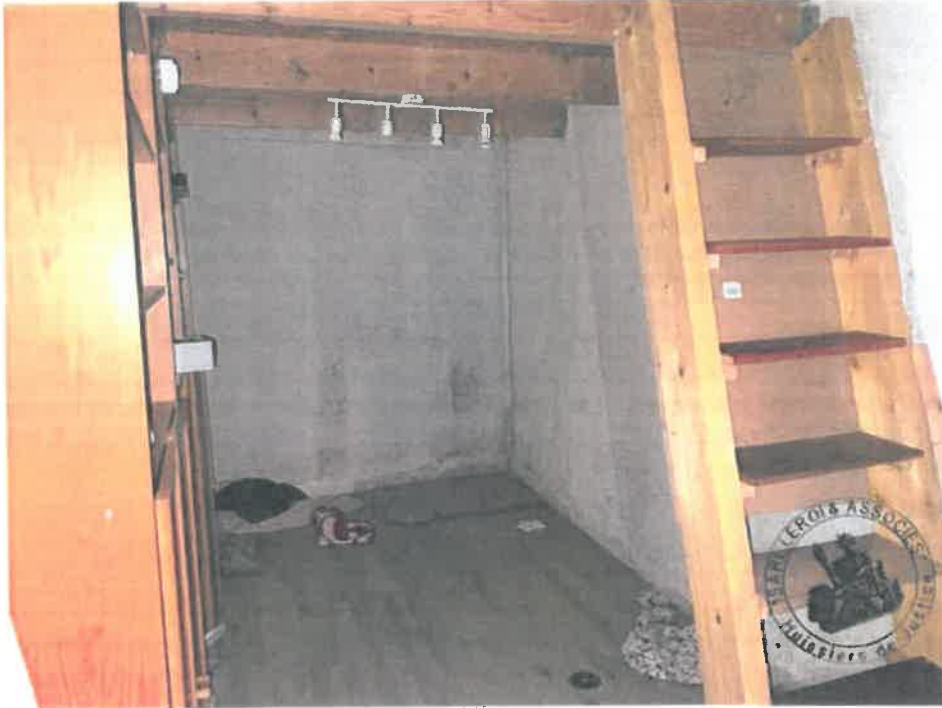
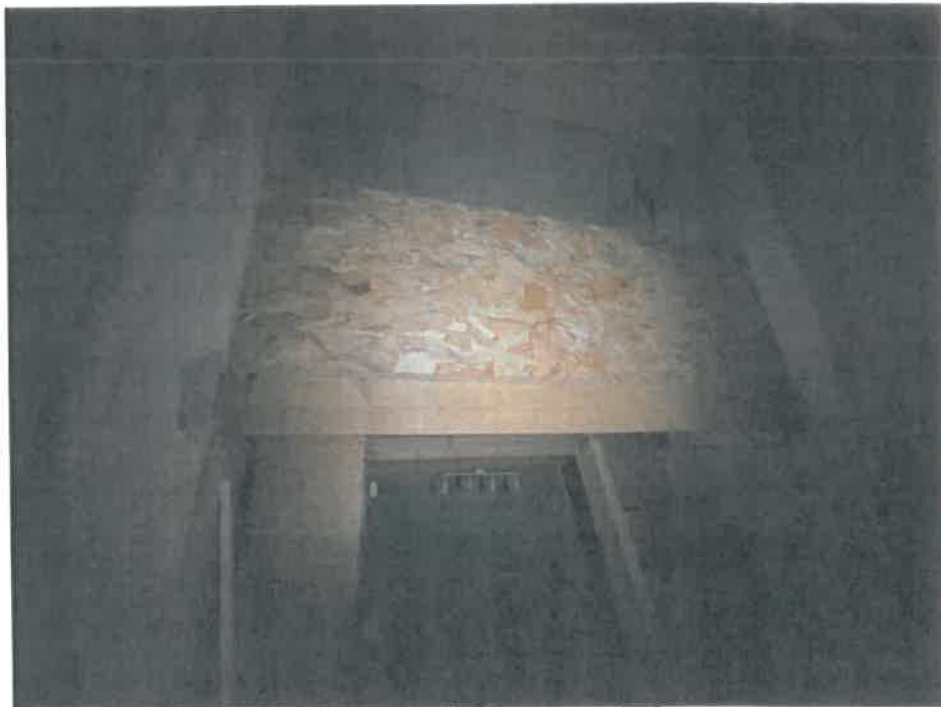
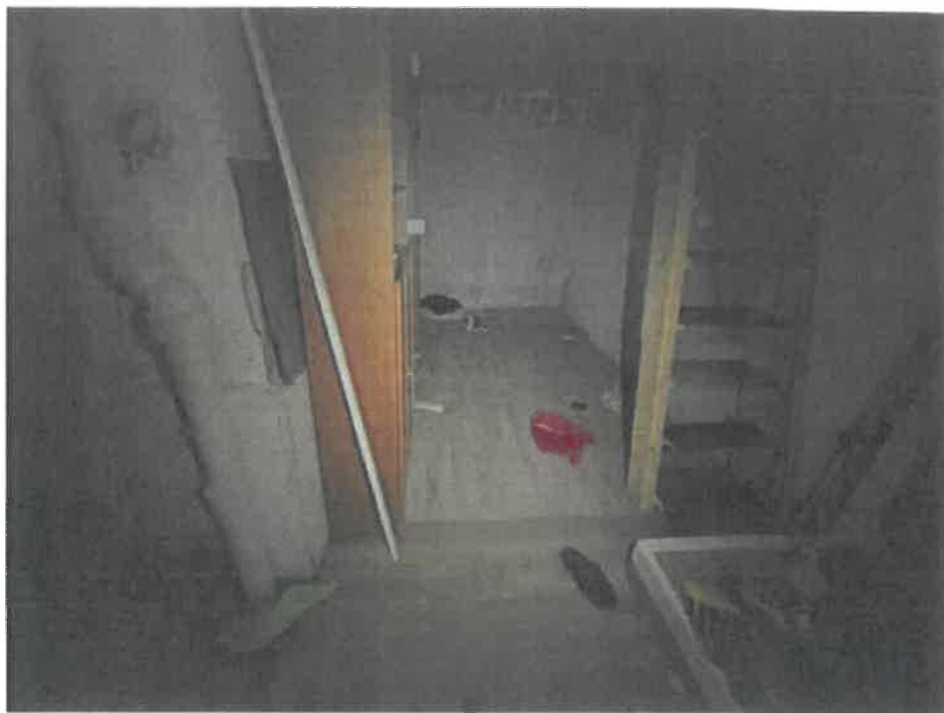
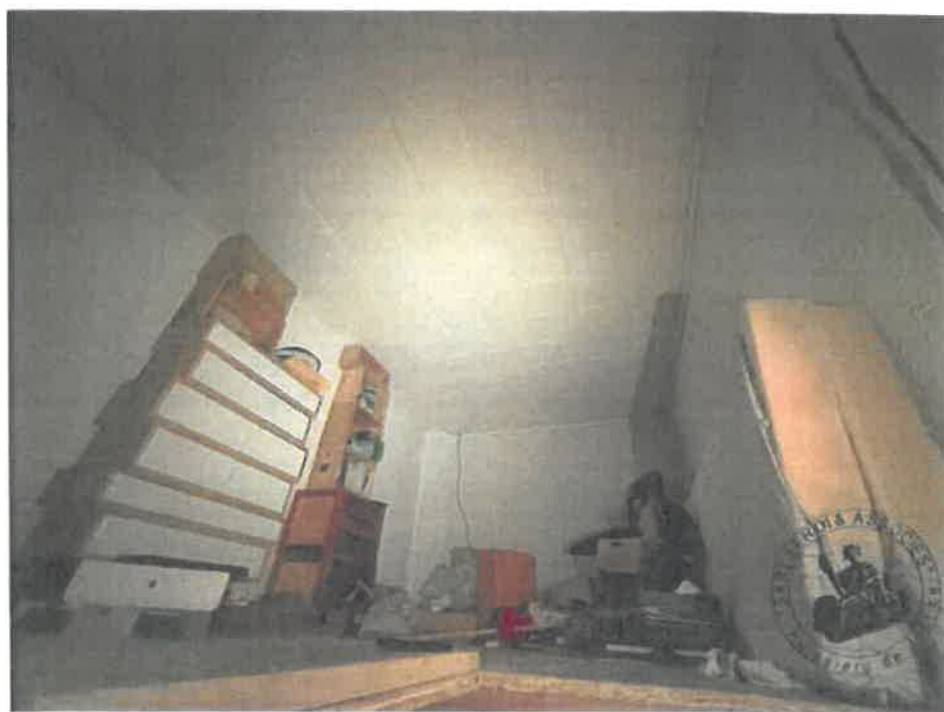
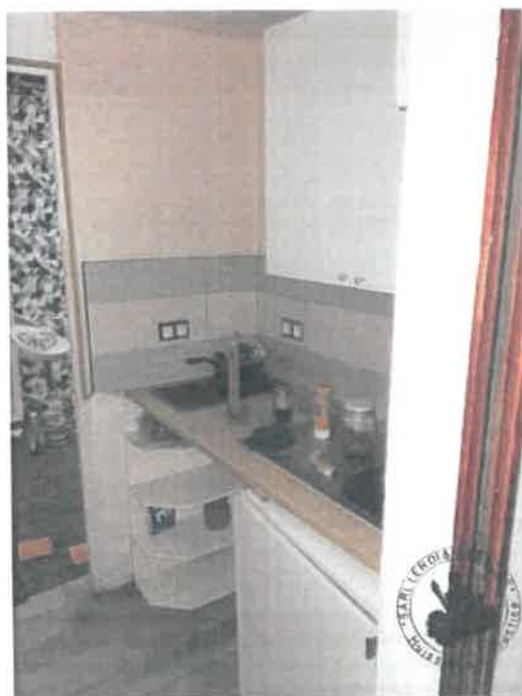
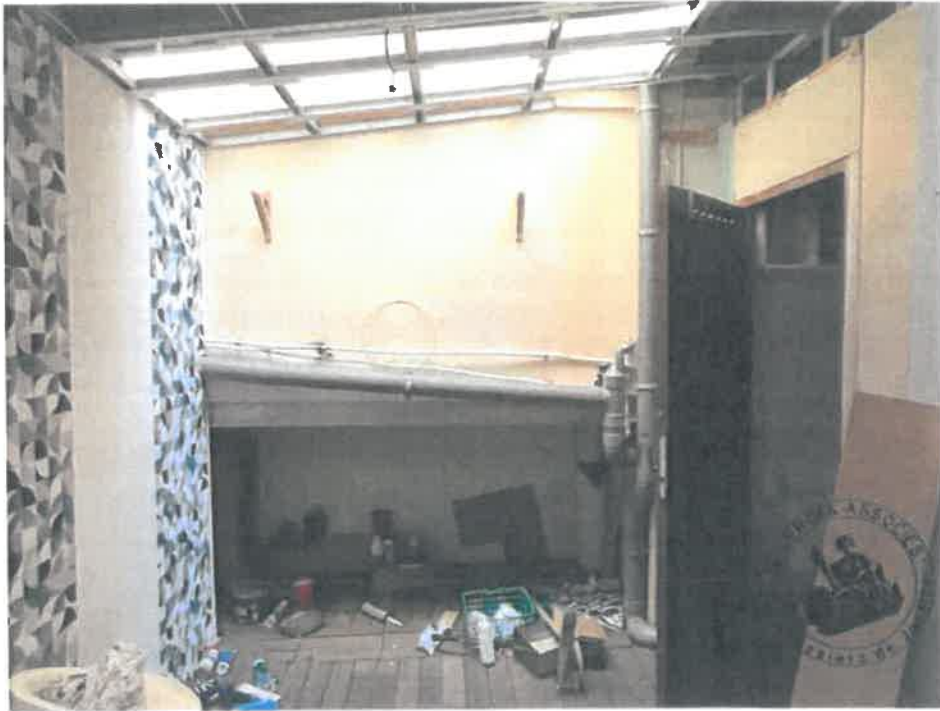
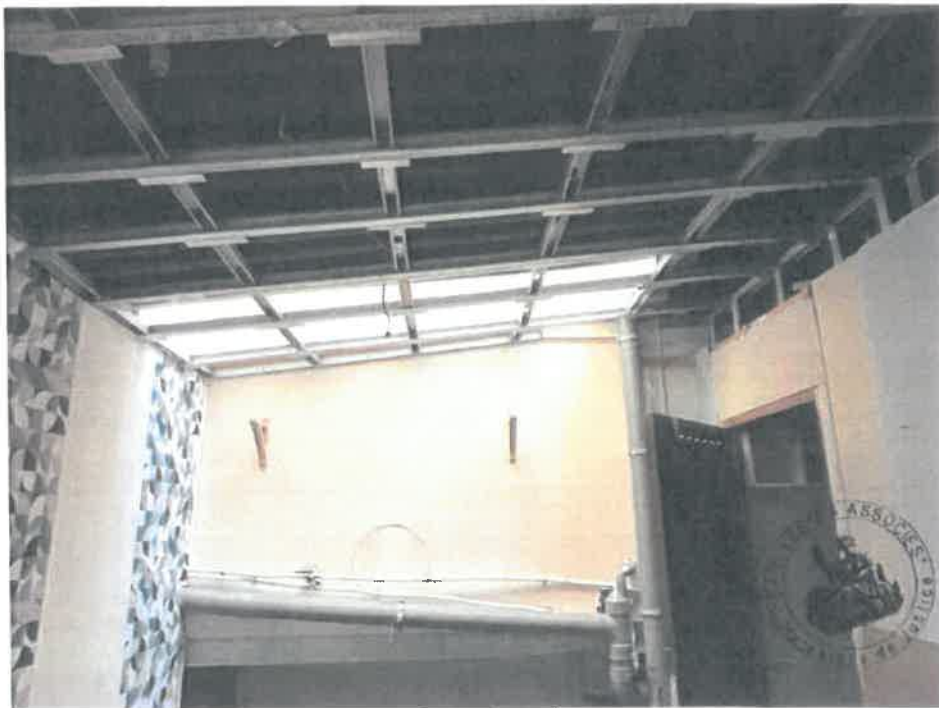
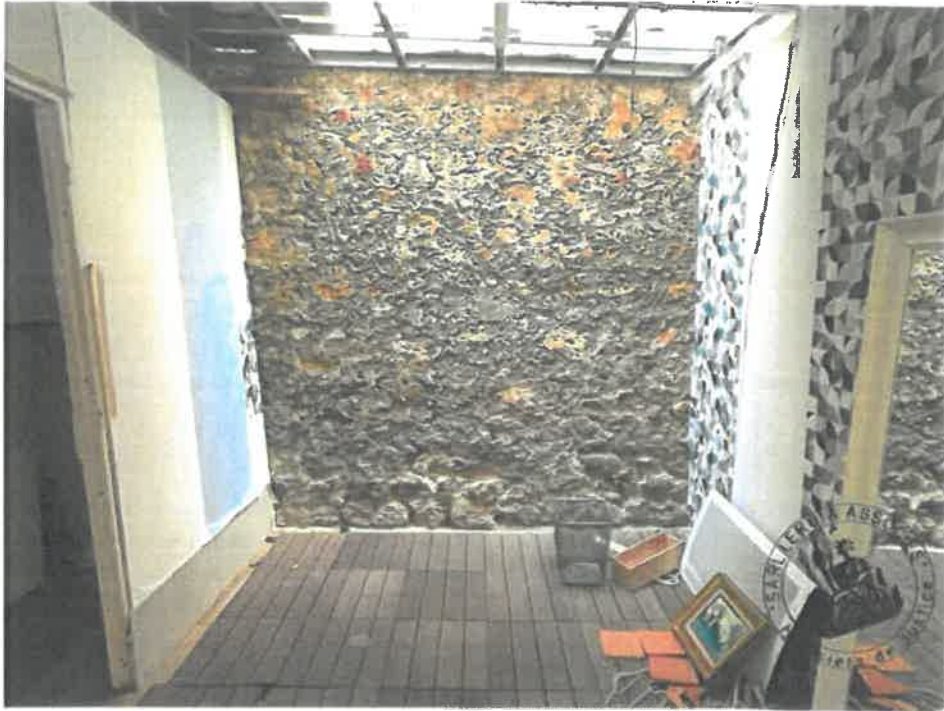
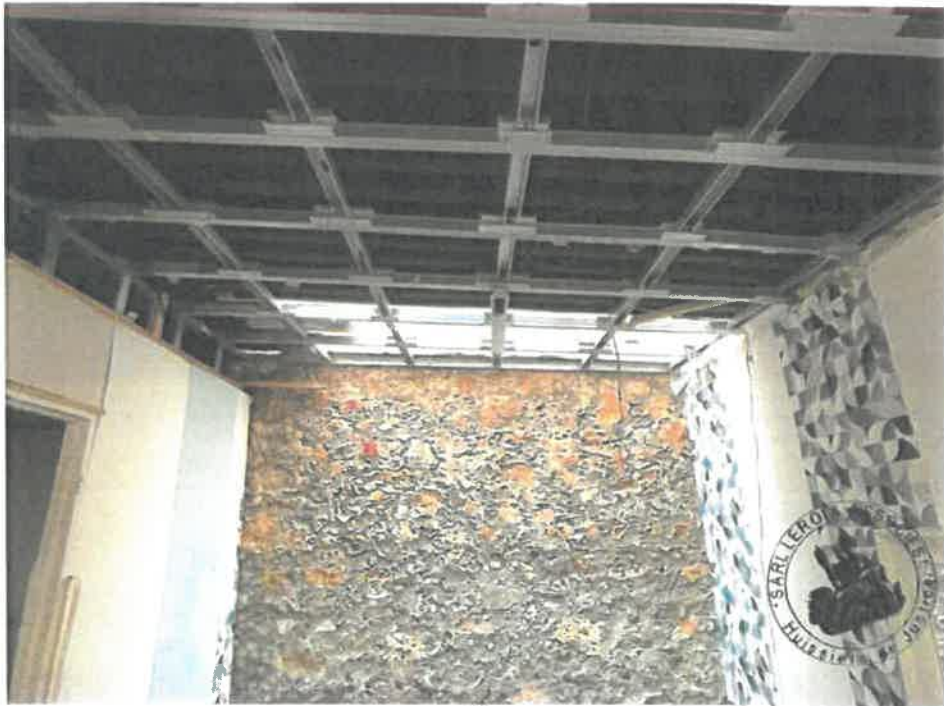
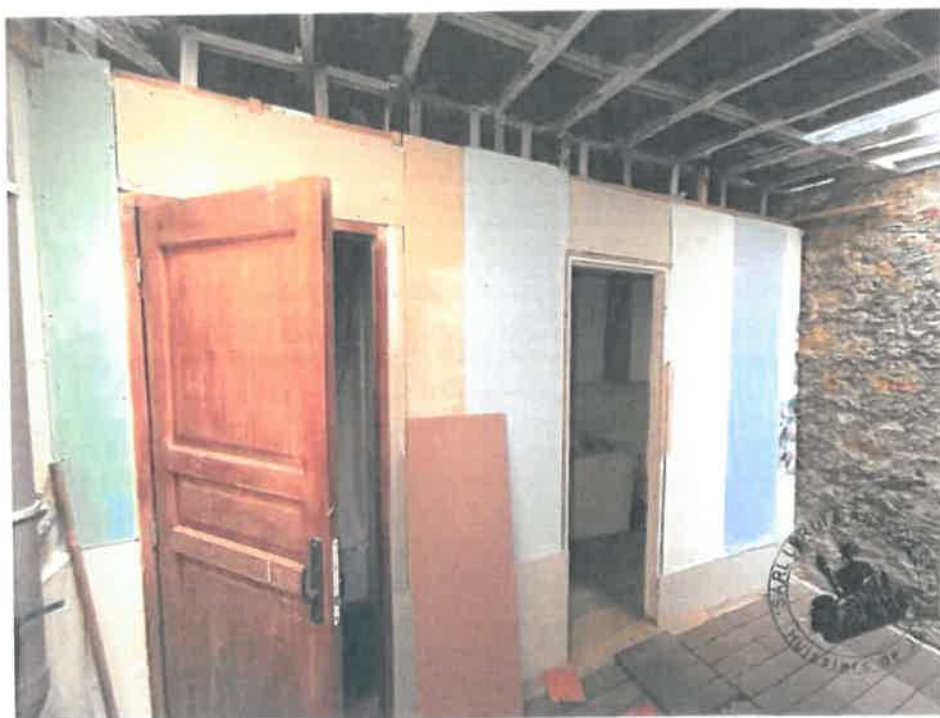
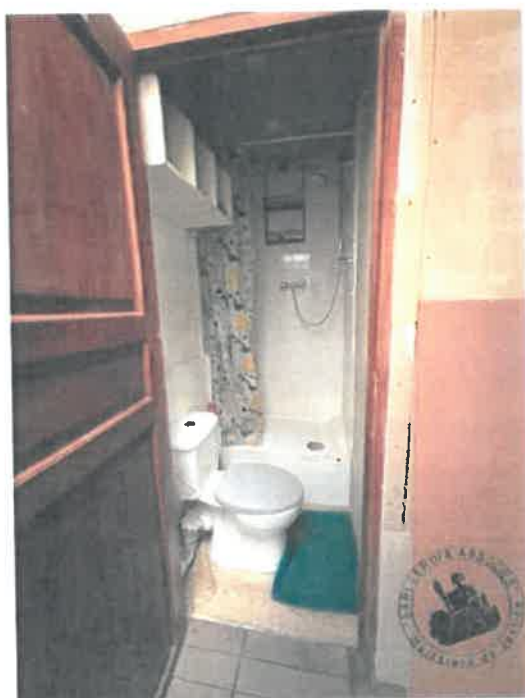
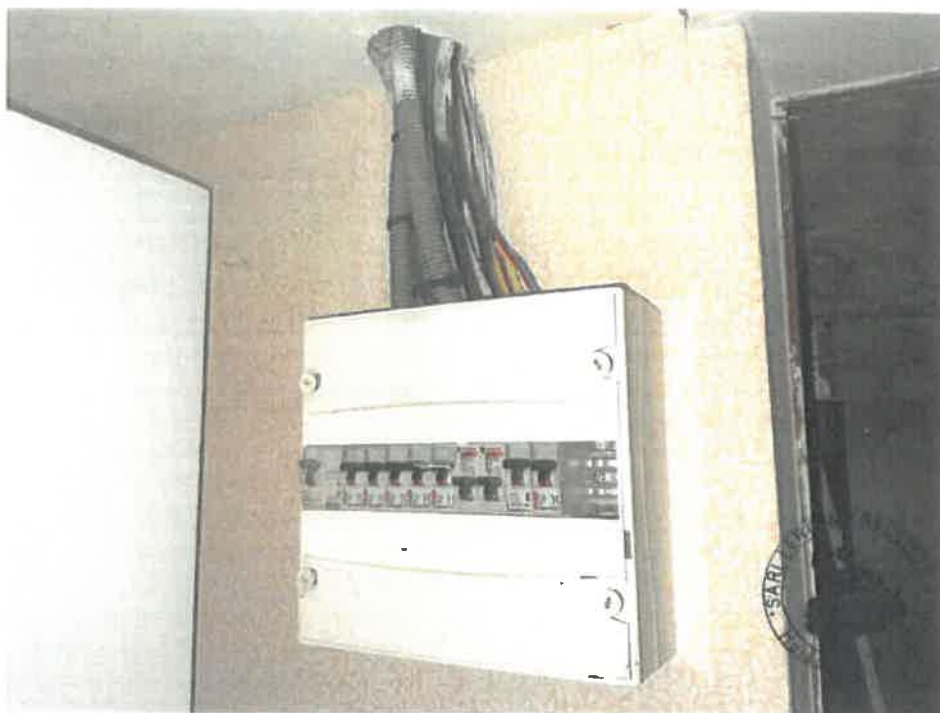
Il se compose d'une première pièce équipée d'une mezzanine et comportant une cabine de douche. Je constate au sol la présence d'un parquet flottant en mauvais état. Les murs et le plafond montrent un revêtement également en mauvais état.

Au centre se trouve une cuisine dont le sol est recouvert de carreaux en bon état ; elle est équipée d'un évier ainsi que d'une plaque de cuisson électrique. Les murs et le plafond supportent un revêtement en mauvais état. Je constate la présence d'un point lumineux au plafond. Je note, dans l'espace cuisine, la présence d'un tableau électrique.

Sur la droite se trouve une pièce dont le sol comporte des éléments en bois non fixés au plancher.

Je constate la présence d'une cloison en cours de construction, de papier peint en mauvais état ainsi que d'un mur en pierre de meulière. Depuis cette pièce, on accède à une salle d'eau comportant une cabine de douche ainsi qu'une cuvette à l'anglaise.

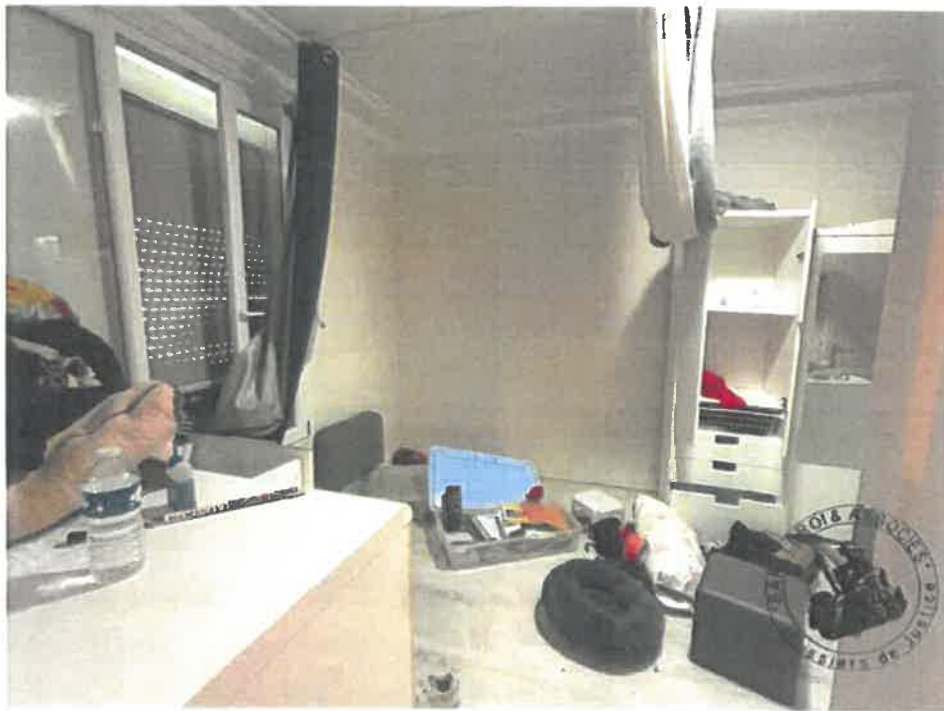
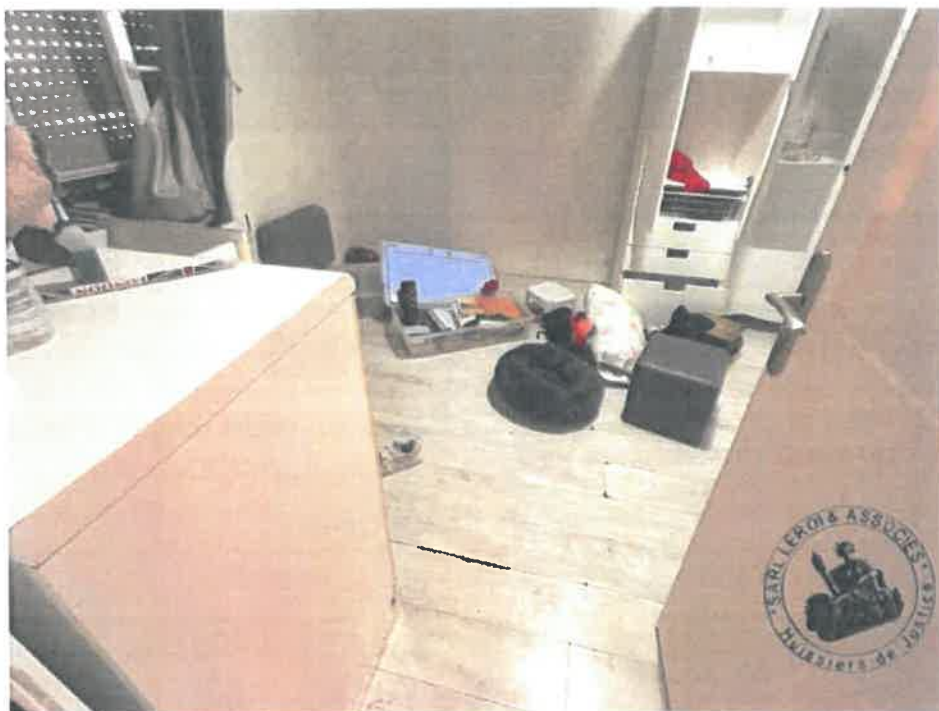
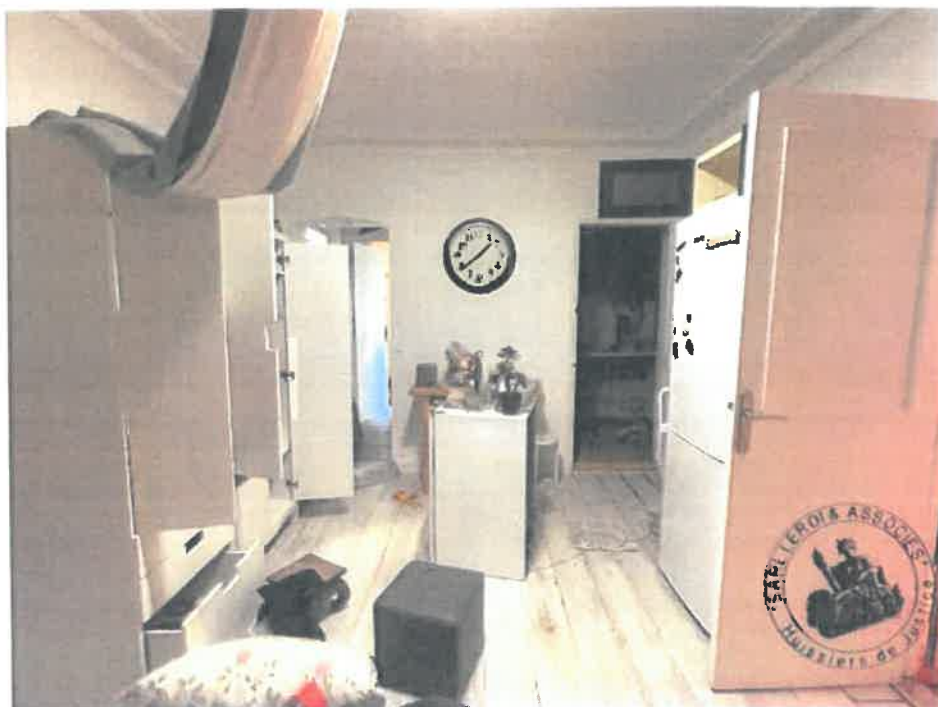
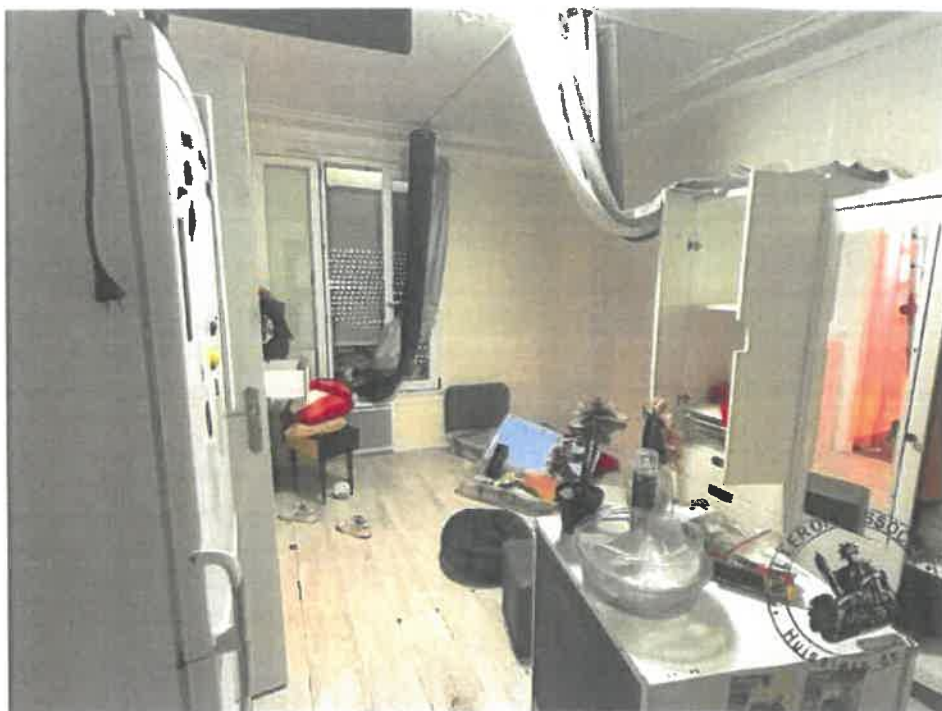
Au sol, je constate la présence d'un parquet flottant en mauvais état.

Les murs, quant à eux, supportent un revêtement en mauvais état ; je constate au plafond la présence d'une peinture de couleur blanche en mauvais état. Présence d'un point lumineux.

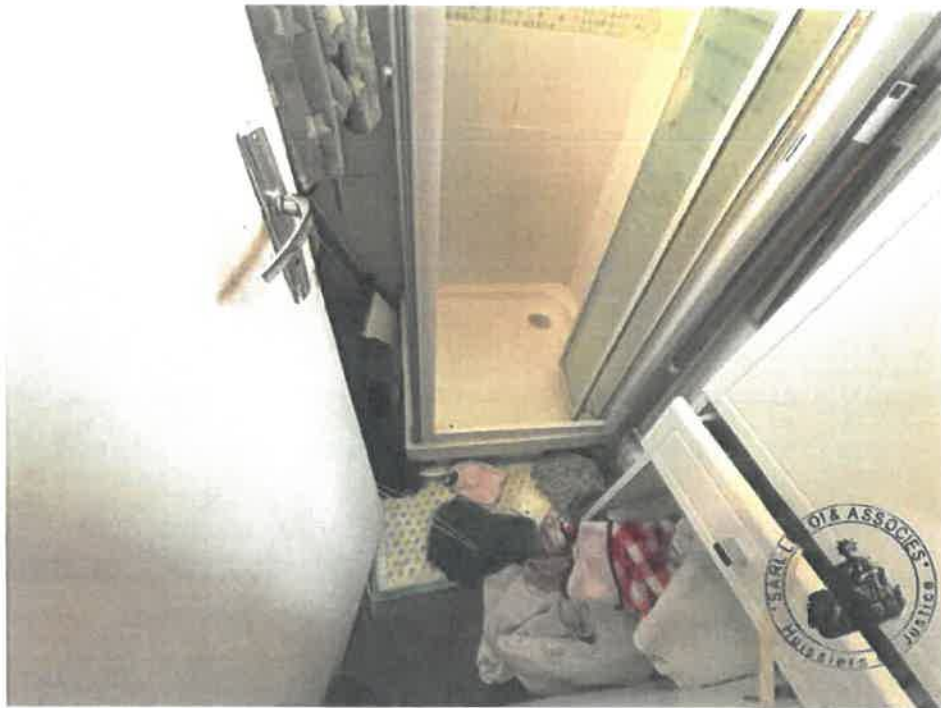
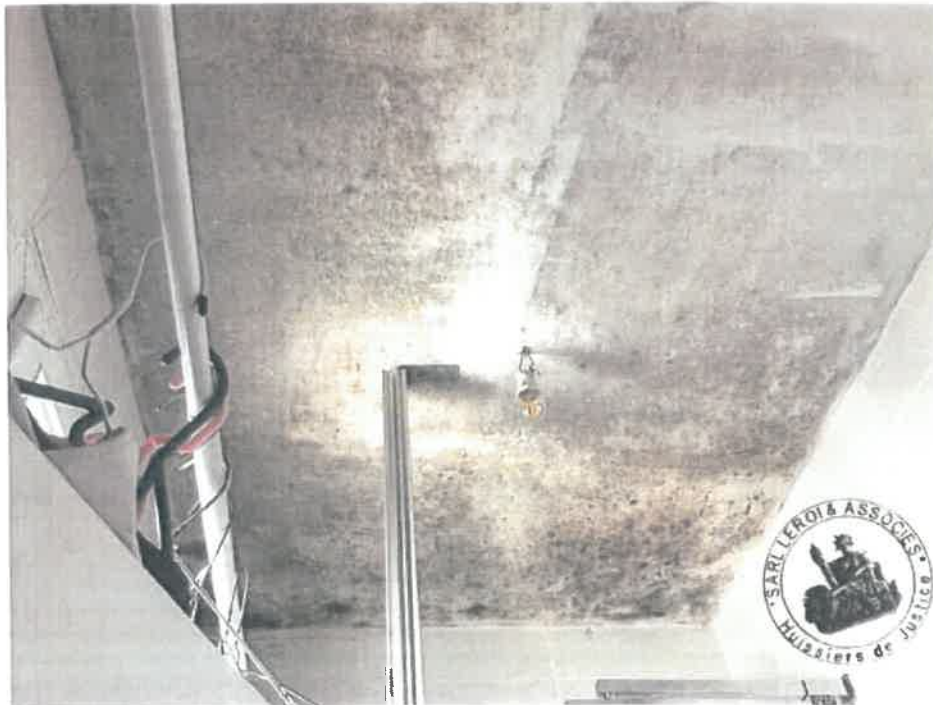
On accède à la salle d'eau par une porte en bois qui est dégradée.

Au sol, je note la présence d'un revêtement en PVC. Les murs supportent une faïence du sol au plafond, laquelle présente des dégradations, notamment sur la partie gauche. Au plafond, je constate la présence d'une toile de verre, hors d'usage, qui présente de nombreuses spores d'humidité.

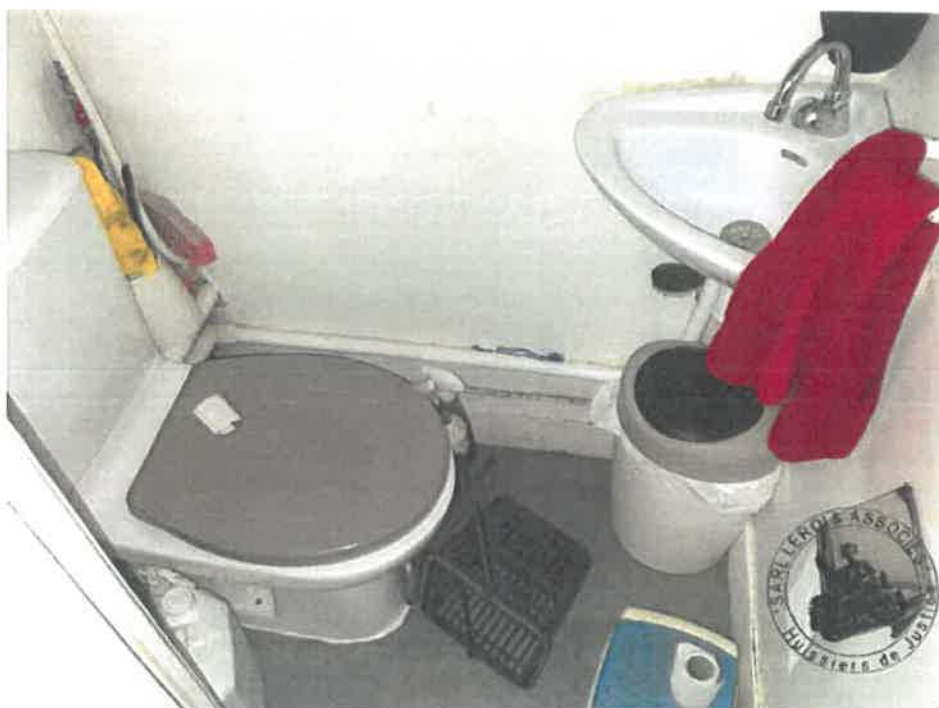
On accède aux toilettes par une porte en mauvais état.

Le sol supporte un revêtement en PVC, ancien et dégradé. Je constate que le revêtement des cloisons est largement défraîchi. Le plafond montre une peinture défraîchie également.
