## **PROCES VERBAL DE CONSTAT**

**LE VENDREDI DEUX OCTOBRE  
DEUX MILLE VINGT SIX  
de 13 heures 00 à 16 heures 15.**

Une parcelle de terre sise 2, avenue du Château du Loir cadastrée section T n° 130, lieudit 70 rue de Bezons, d'une contenance de 1 are et 52 centiares, sur laquelle est édifiée une maison élevée sur sous-sol d'un rez-de-chaussée surélevé et d'un étage sous combles d'une superficie de 100 m2 habitables environ, répartis pour moitié entre le rez-de-chaussée et le 1er étage, ainsi qu'un garage en front de rue.

2 avenue du Château du Loir

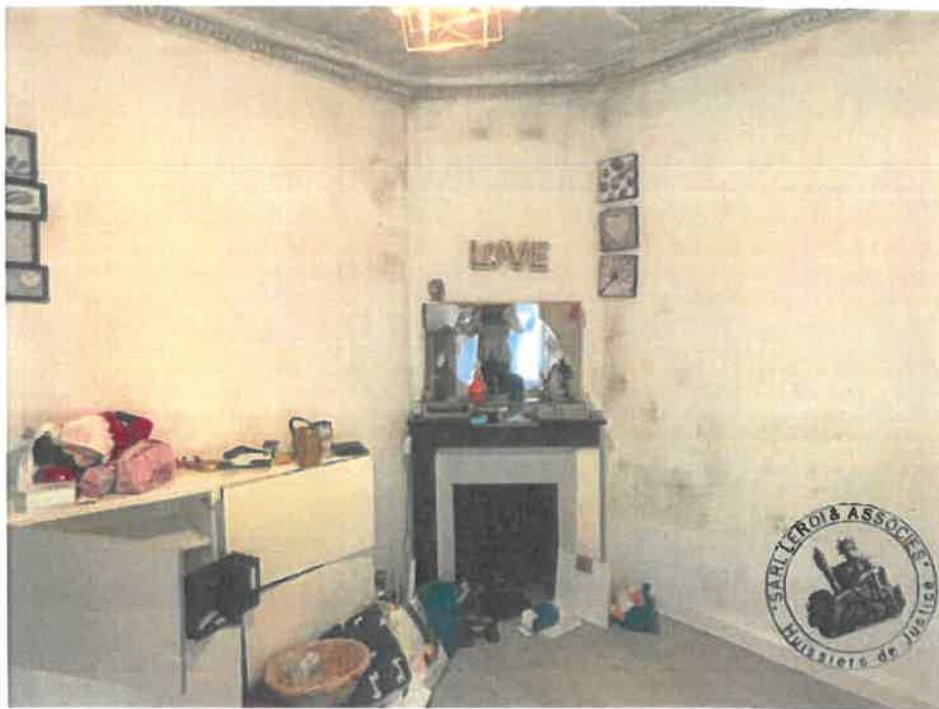
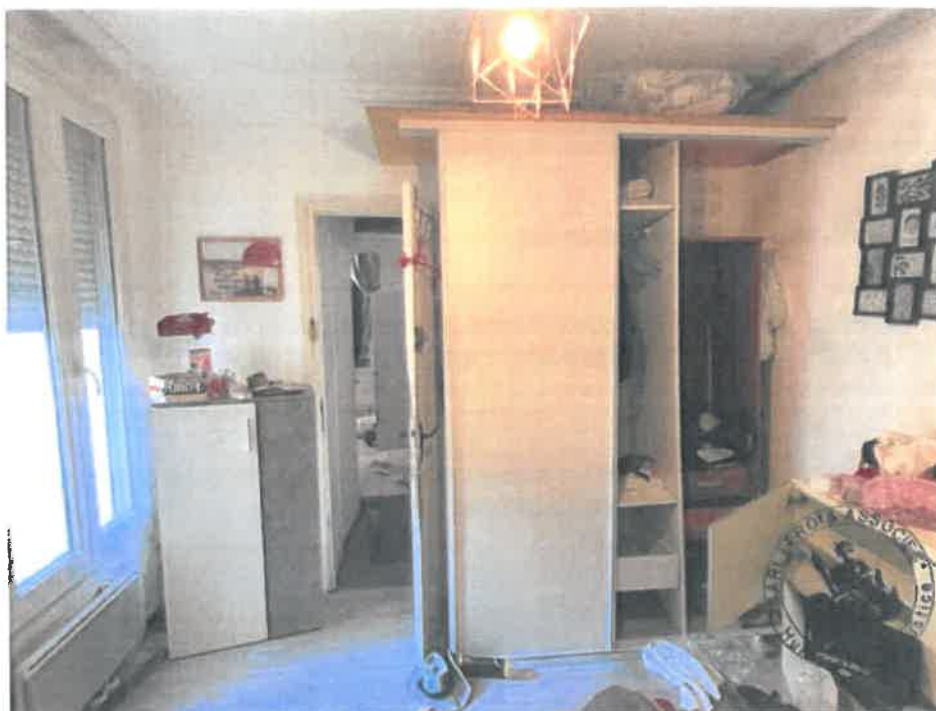
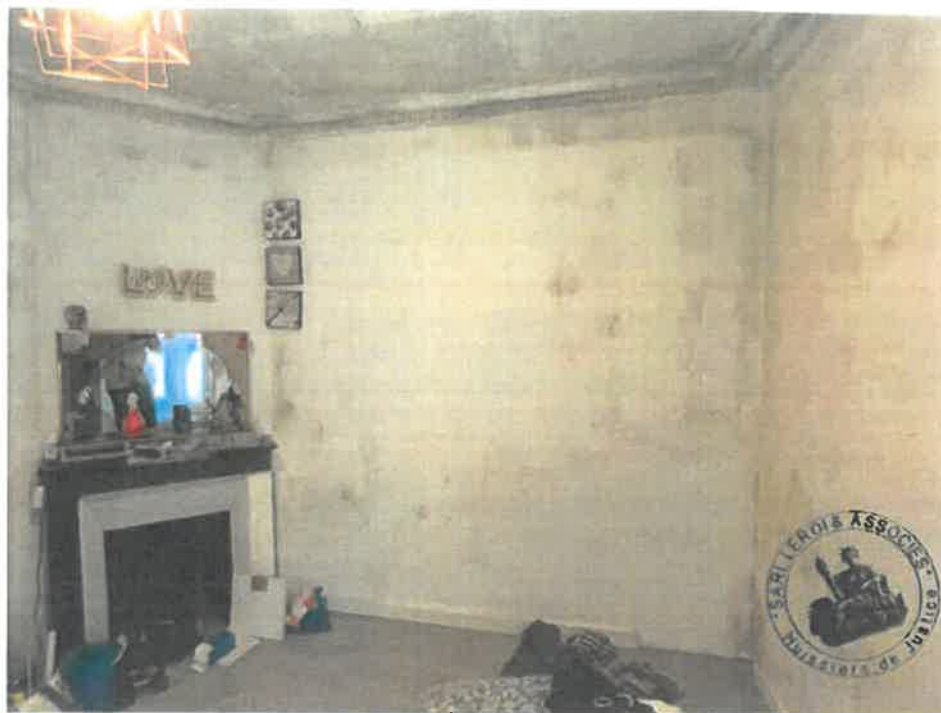
On accède à cette pièce par une porte en bois, dégradée.

Le sol supporte un parquet flottant en mauvais état.

Les murs présentent une peinture de couleur blanche en mauvais état. Je constate de nombreux points d'humidité. Le plafond montre des dalles en polystyrène en mauvais état ; présence de nombreuses spores d'humidité.

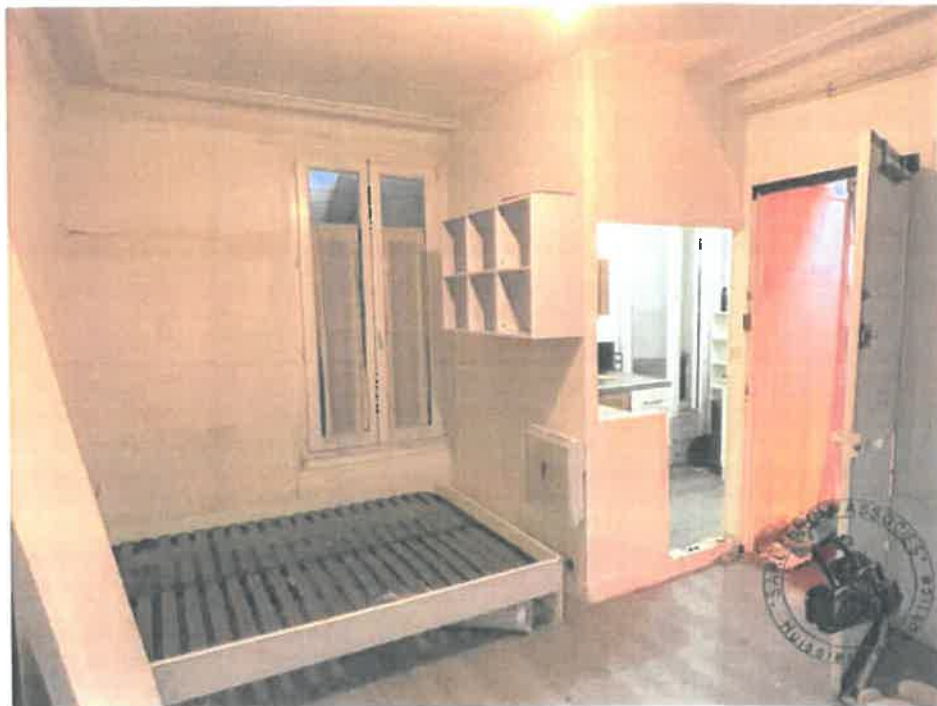
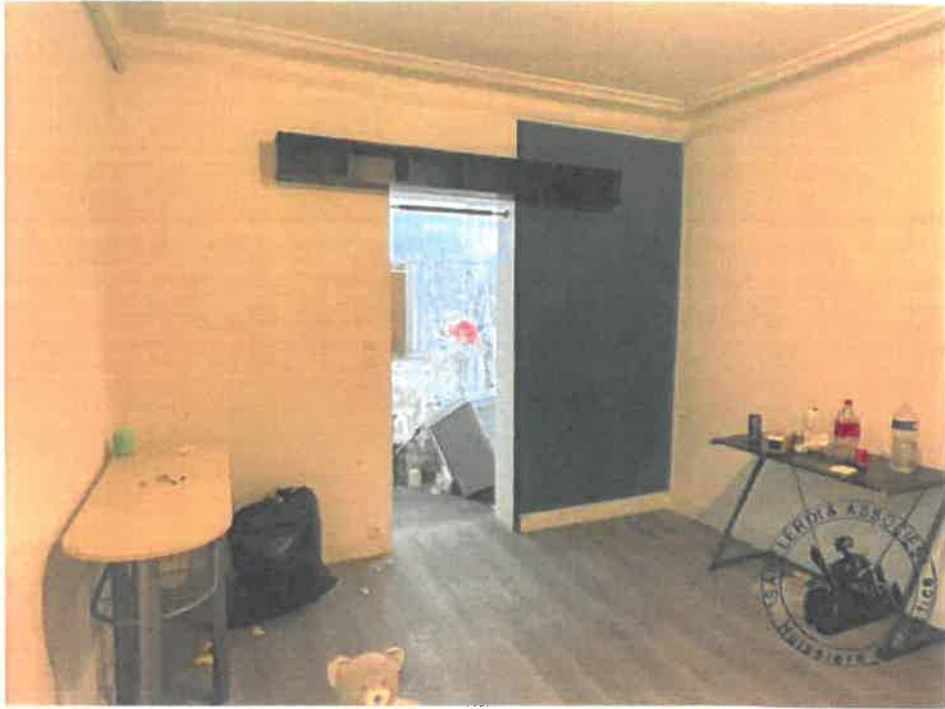
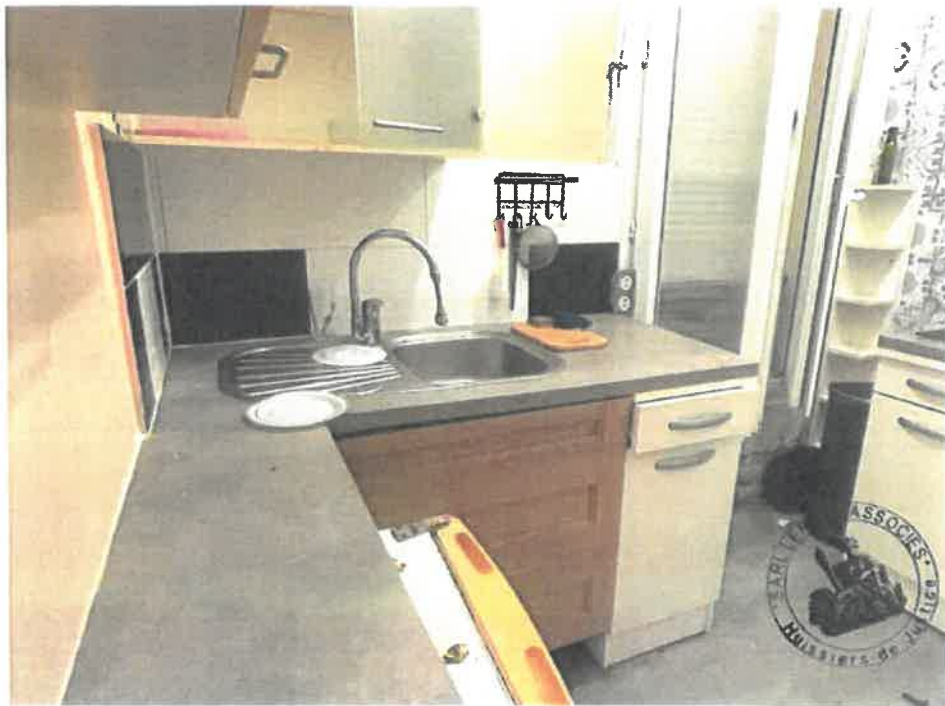
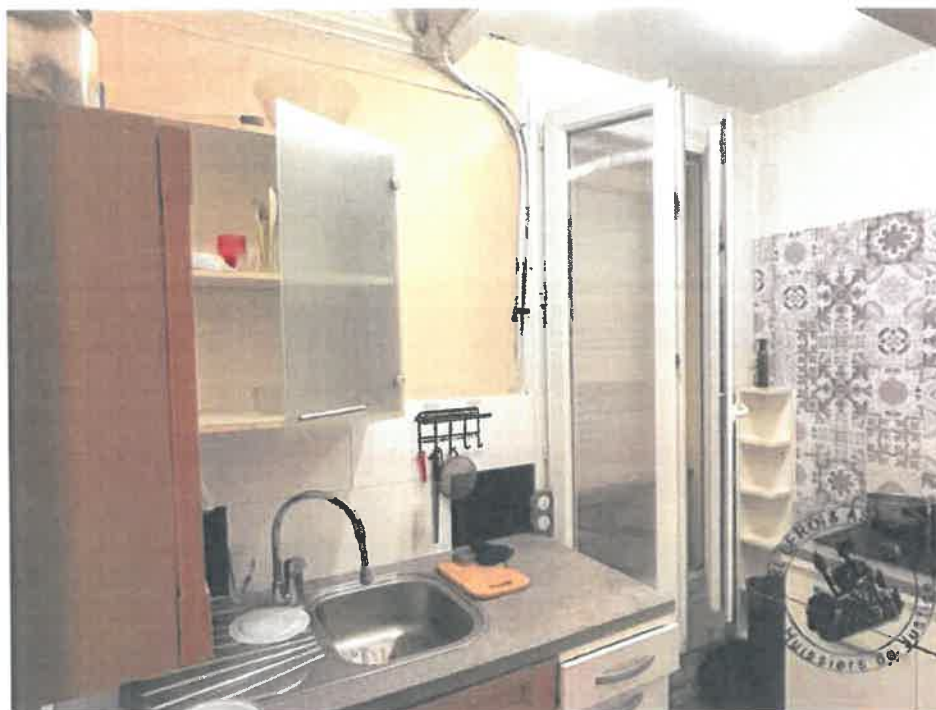
Au sol, je constate la présence d'un parquet flottant hors d'usage.

Les murs, quant à eux, supportent un revêtement en mauvais état ; je constate la présence de spores d'humidité. Le plafond montre une peinture de couleur blanche largement défraîchie. Dans la pièce principale, je note la présence d'une fenêtre à deux vantaux ouvrant à la française équipée d'un double vitrage. Présence d'un point lumineux au plafond ainsi que d'un convecteur électrique.

Au sol, je constate la présence de carreaux en mauvais état. Les murs, quant à eux, présentent un revêtement hors d'usage ; je constate la présence de nombreuses spores d'humidité.

Le plafond montre des dalles de faux plafond sur ossature apparente. L'éclairage artificiel est assuré par une gaine lumineuse tout autour de la pièce. Cet espace est équipé d'une cuvette à l'anglaise ainsi que d'une cabine de douche et d'un lavabo arraché de son support.

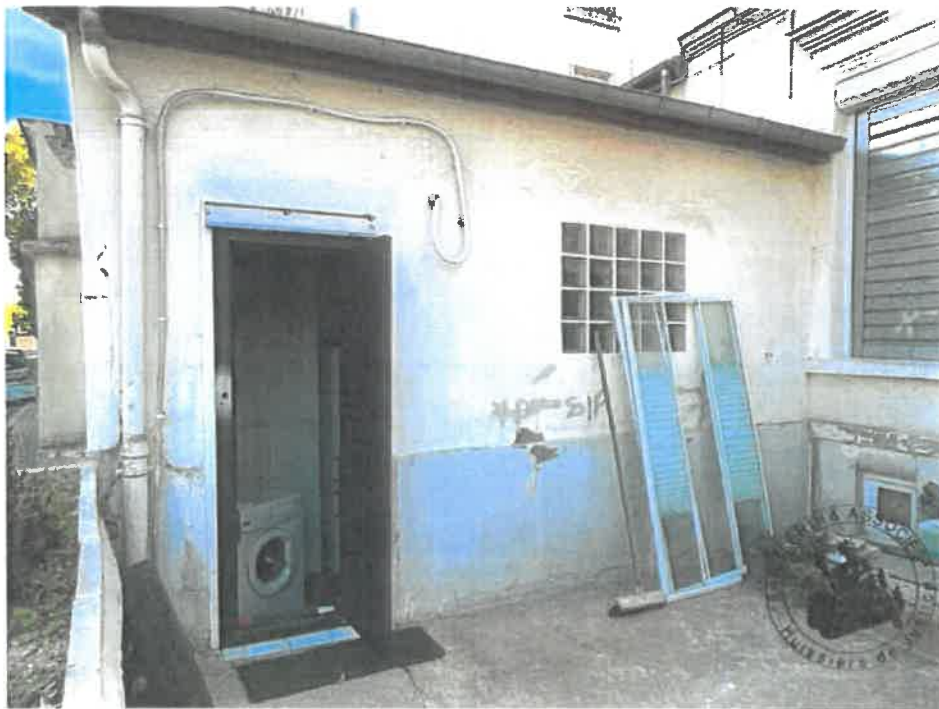
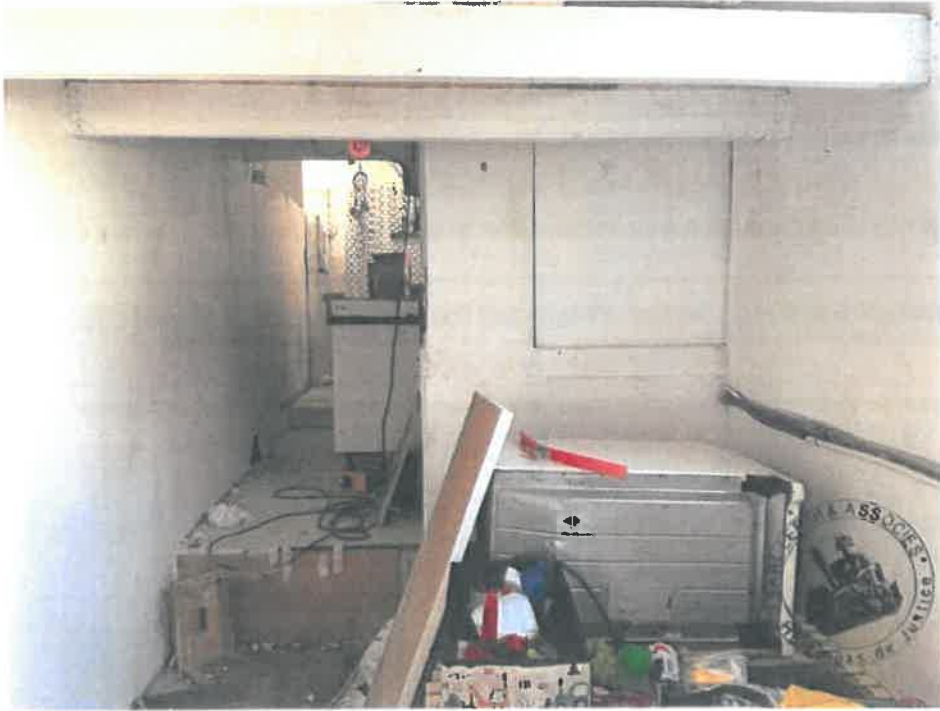
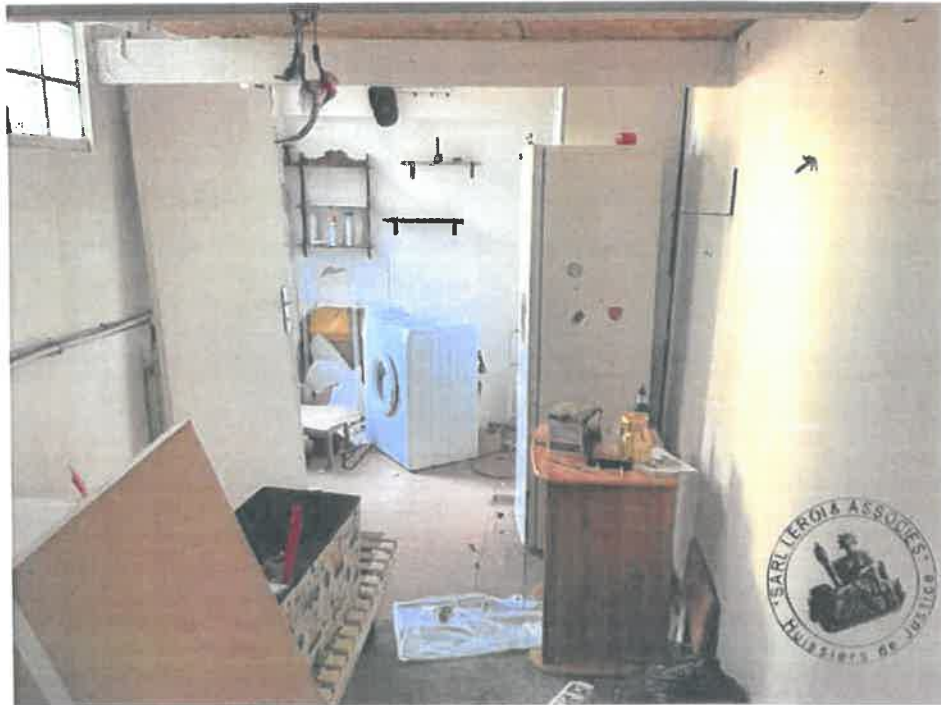
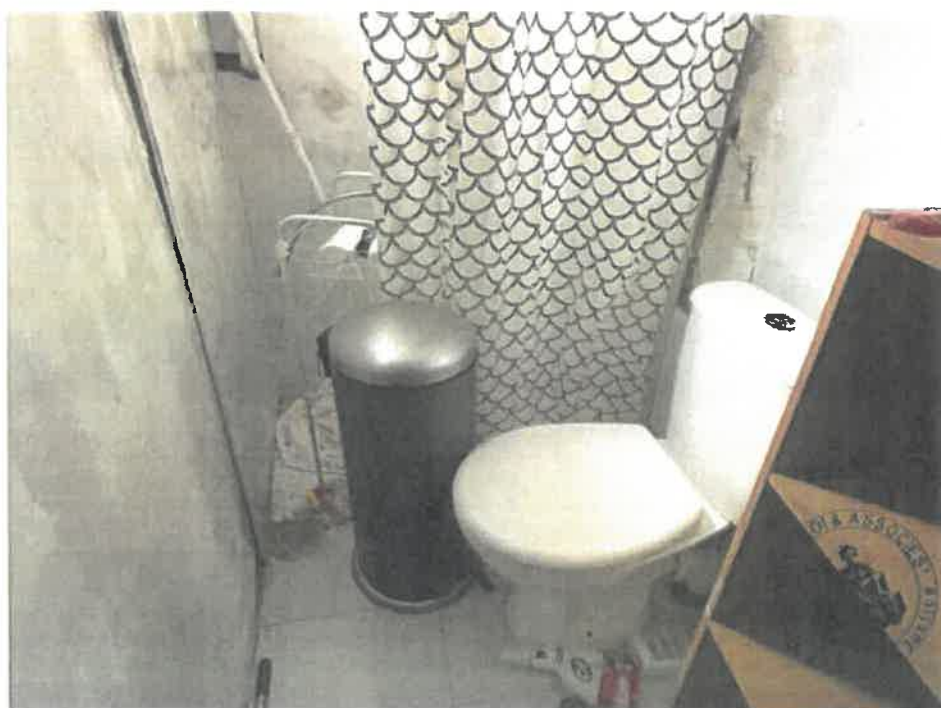
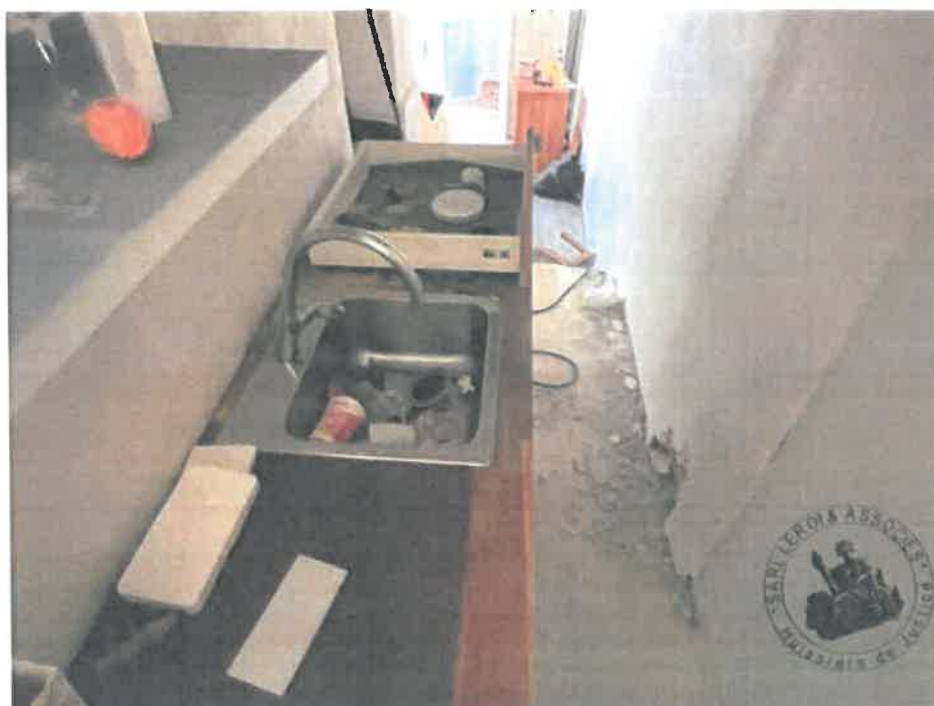
Au sol, je note une partie recouverte de moquette ainsi qu'une partie carrelée. Le tout est hors d'usage.

Je constate que le revêtement des murs est également hors d'usage ; il en est de même du plafond.

Cet espace se compose d'une première pièce puis, en suivant, d'une circulation comportant un évier et, au fond, d'une cabine de douche. Je constate que tous les équipements sont hors d'usage.

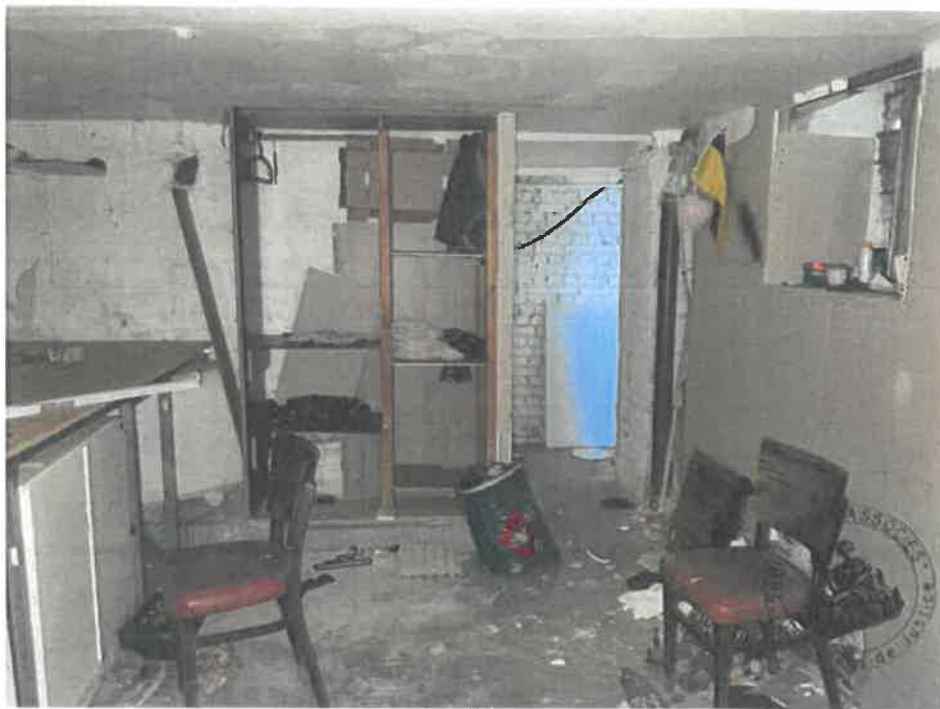
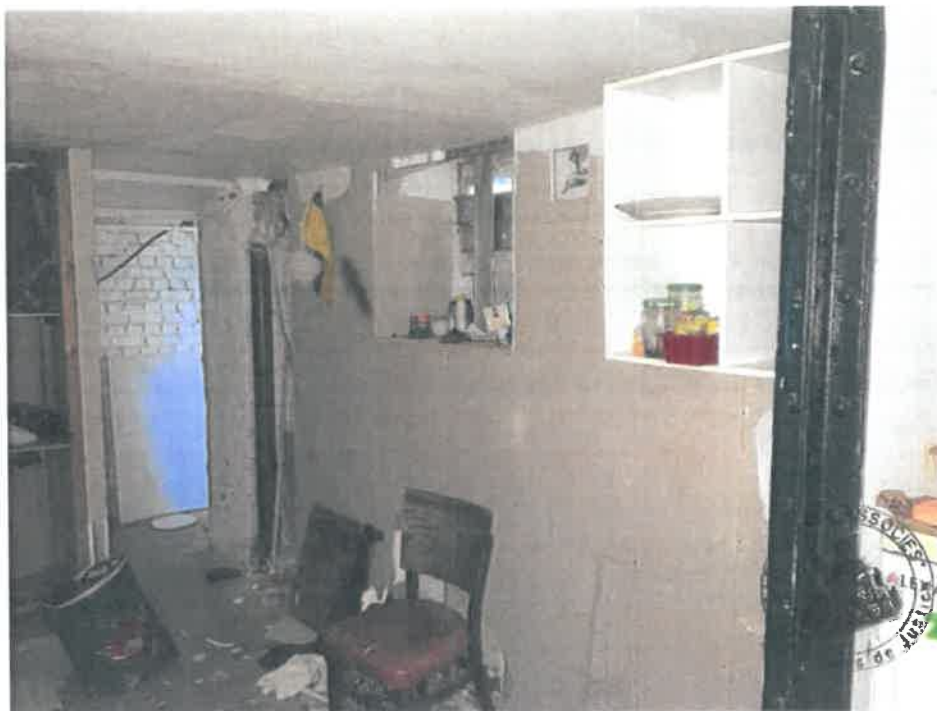
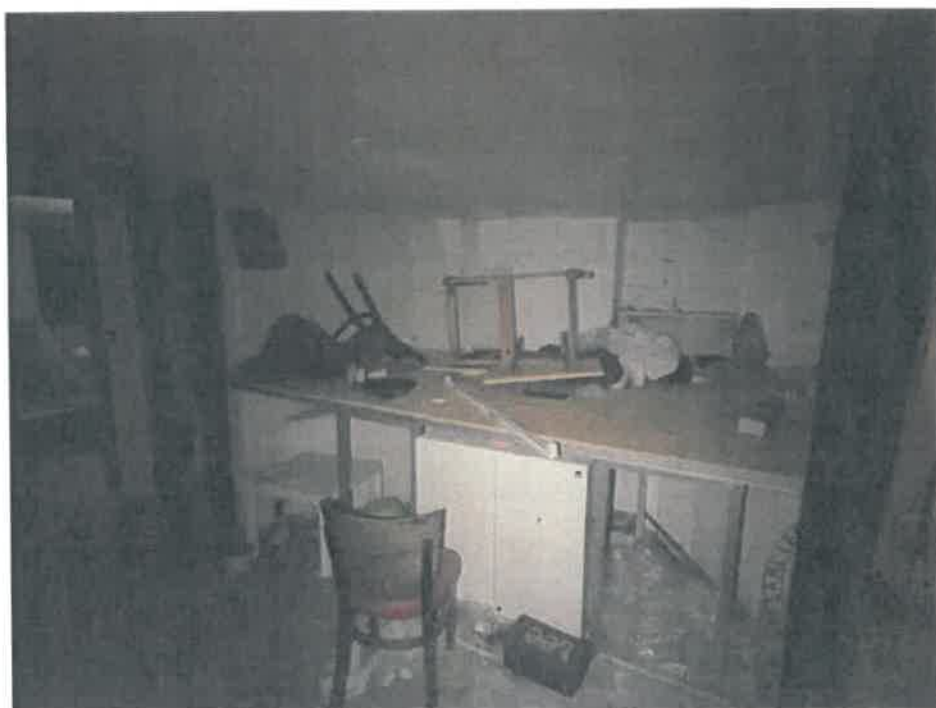
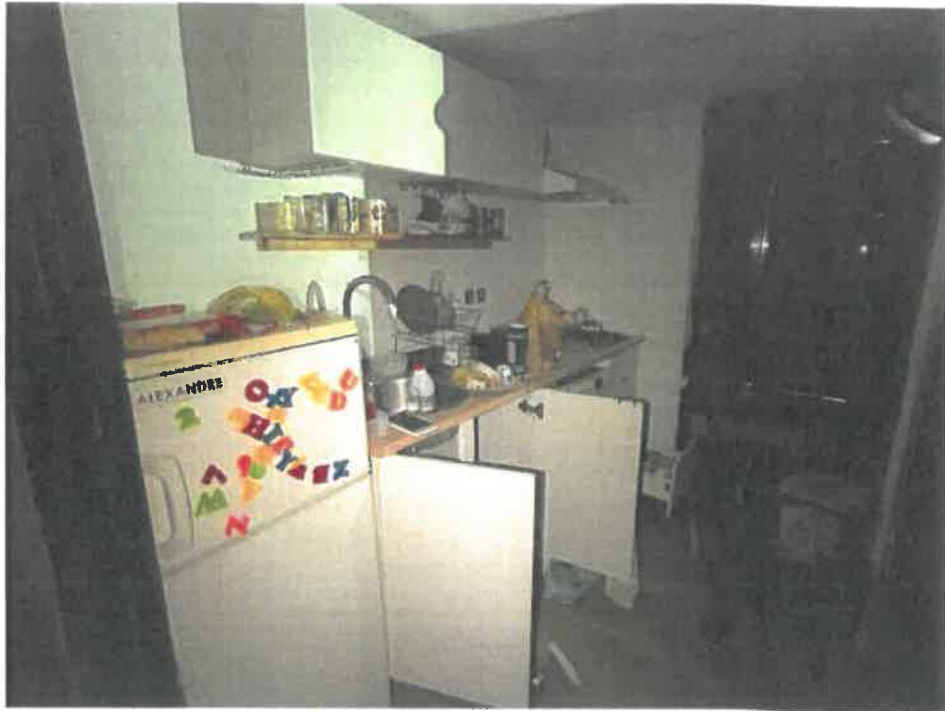
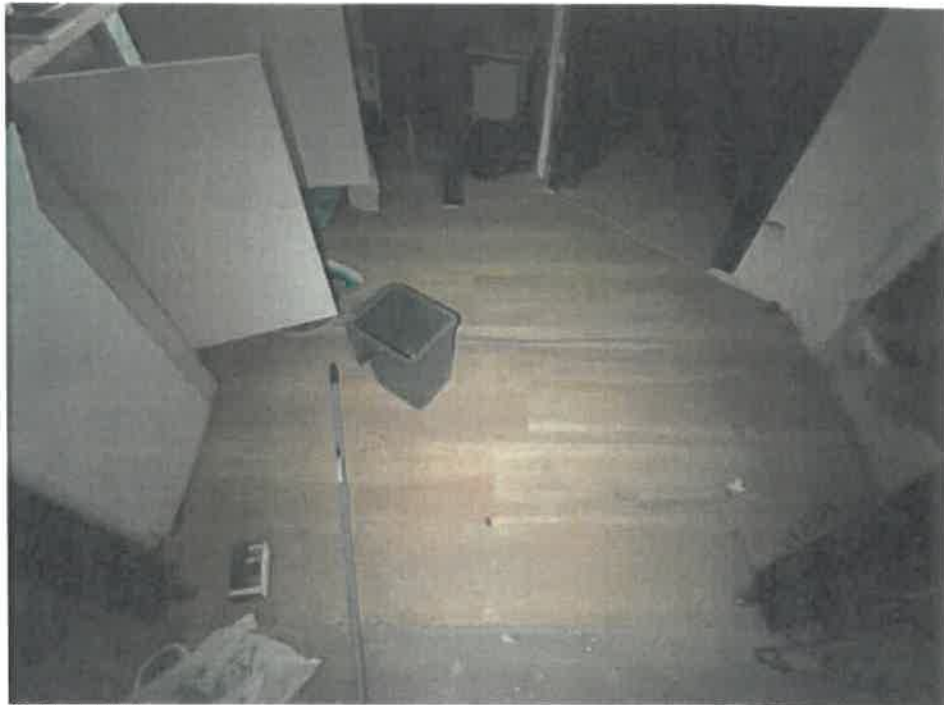
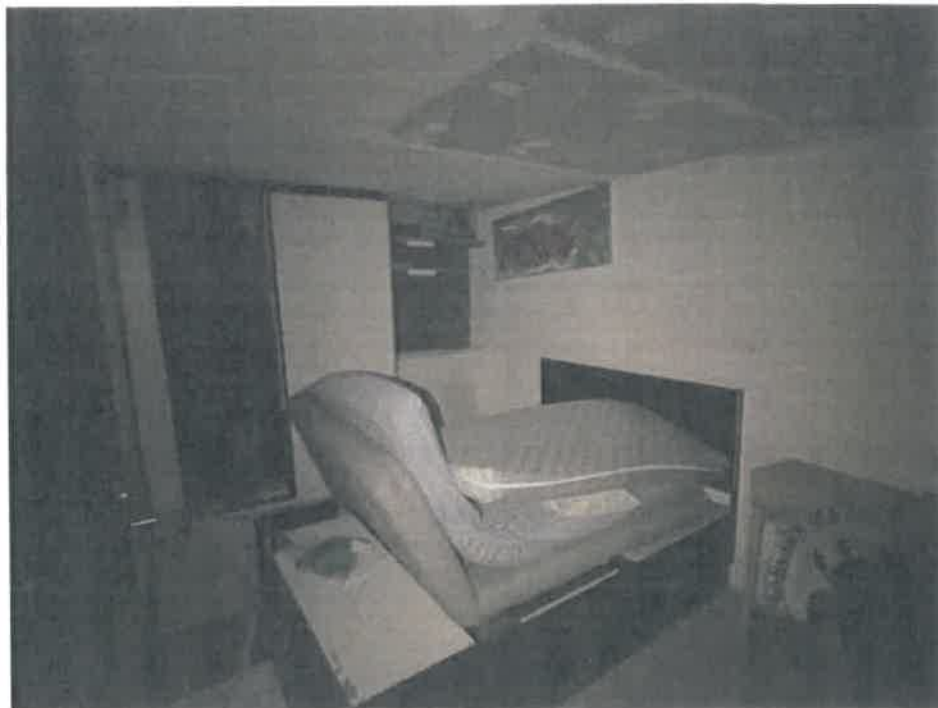
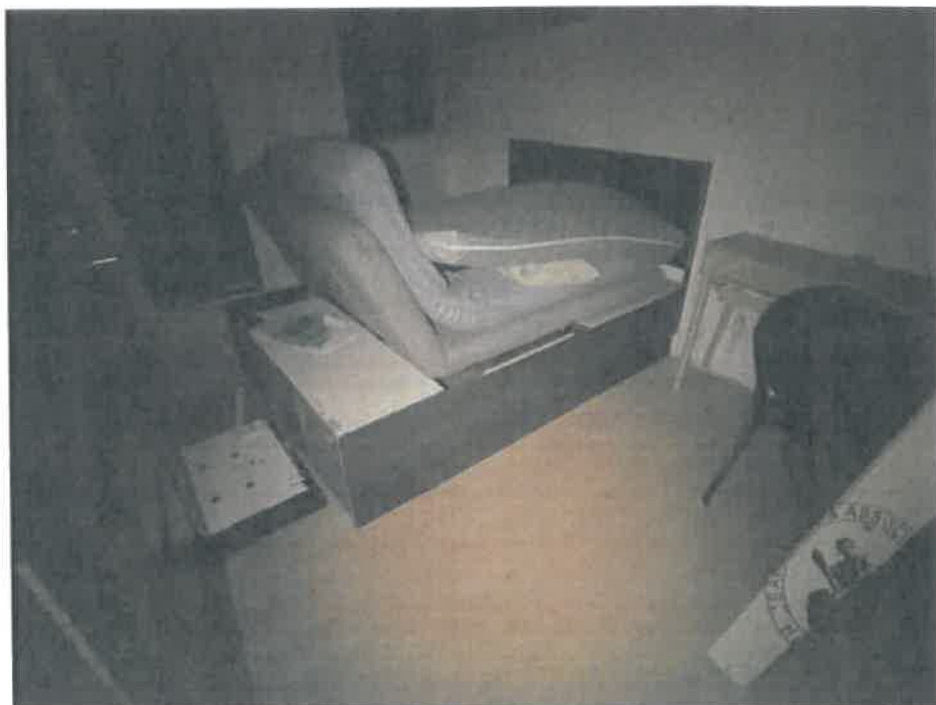
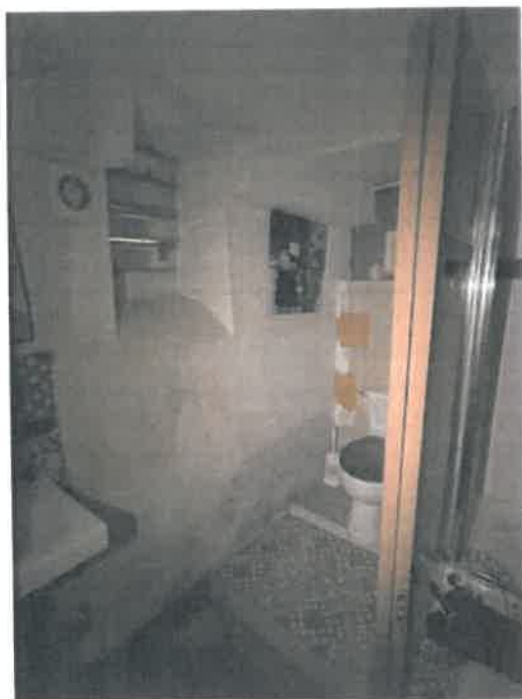
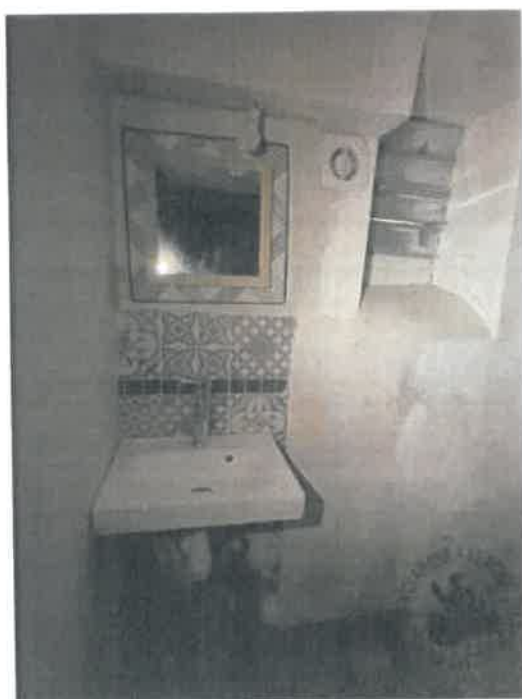
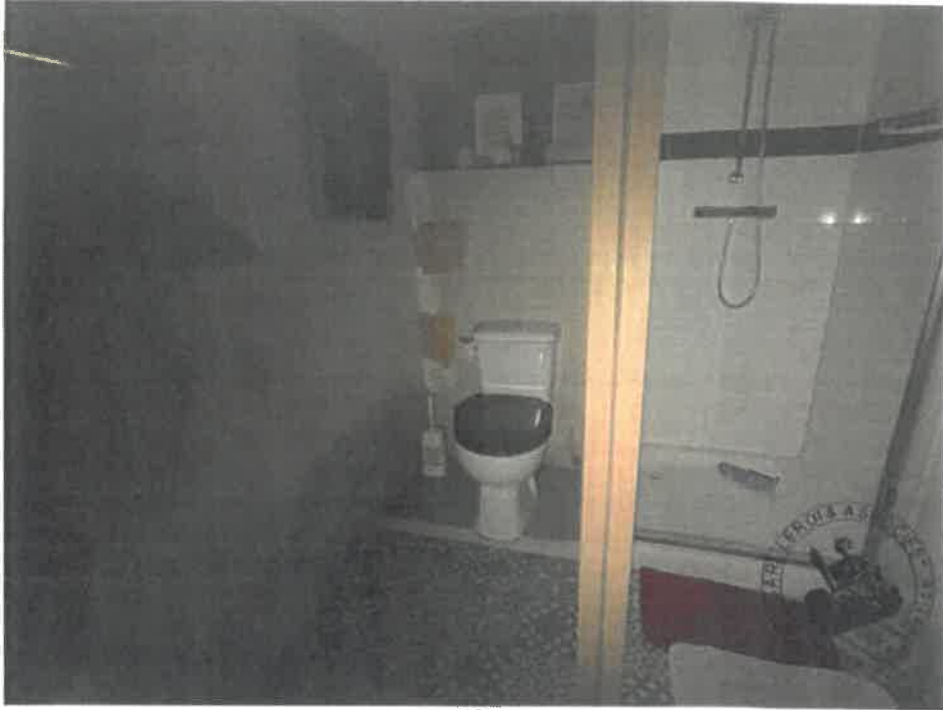
Je constate au sol la présence de béton à l'état brut et d'une partie montrant un parquet flottant en mauvais état.

Cet espace se compose d'une première pièce comportant une cuisine, puis d'une chambre dont le cloisonnement est en mauvais état et, en suivant, d'une cabine de douche avec une cuvette à l'anglaise.

Je constate que l'ensemble de cet espace est très largement dégradé.

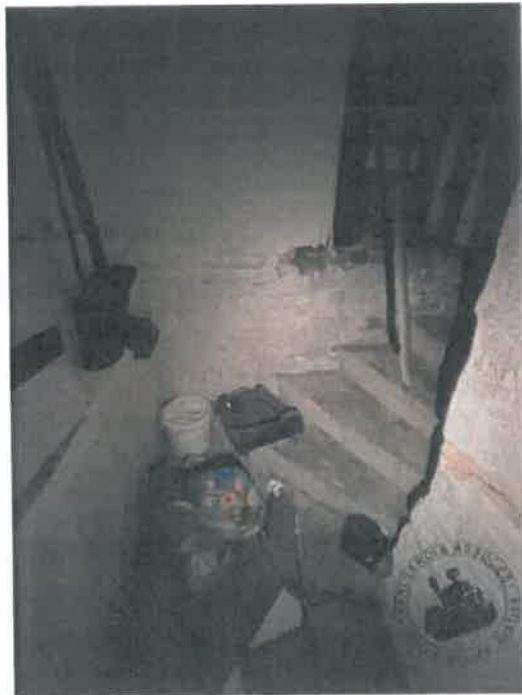
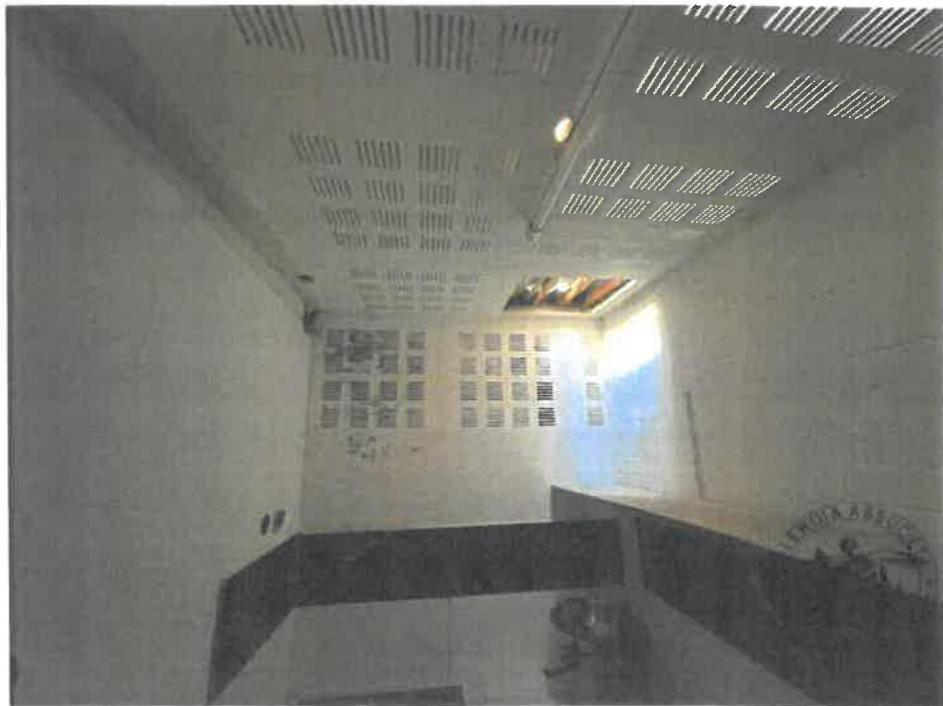
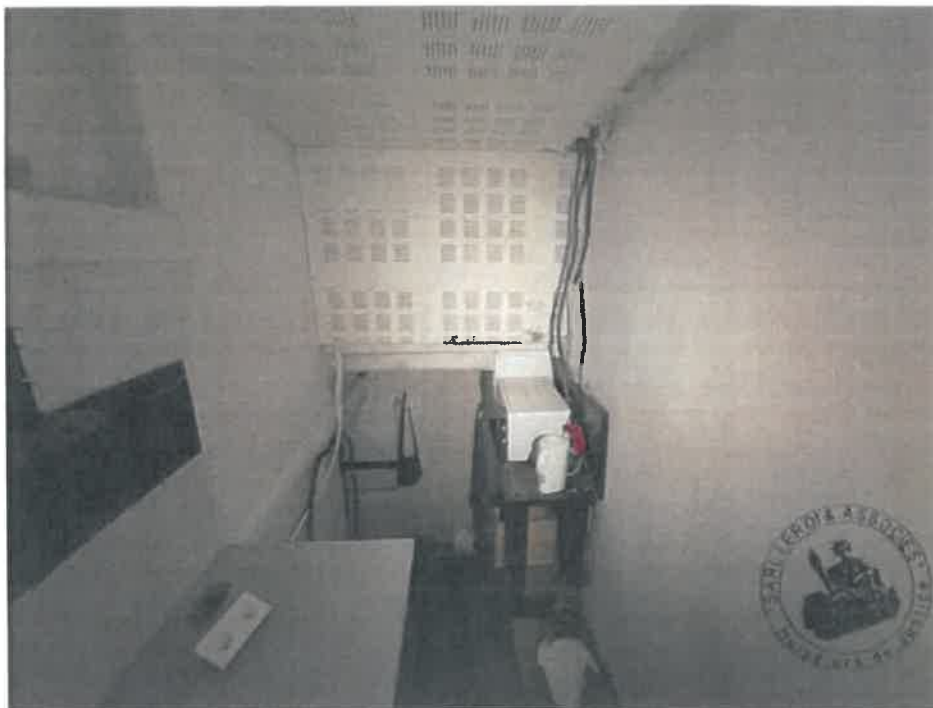
Je constate que le revêtement de sol est hors d'usage ; les murs, quant à eux, présentent un revêtement en très mauvais état, montrant de nombreuses spores d'humidité.

Au plafond, je note la présence d'un faux plafond en mauvais état.
