RAPPORT DE MISSION DE REPERAGE DES MATERIAUX ET PRODUITS CONTENANT DE L'AMIANTE - POUR L'ETABLISSEMENT DU CONSTAT ETABLI A L'OCCASION DE LA VENTE D'UN IMMEUBLE BÂTI

Nature du bâtiment :	Maison individuelle	Escalier :	A5
Cat. du bâtiment :	Habitation (Parties privatives d'Immeuble collectif d'habitation)	Bâtiment :	
Nombre de Locaux :	2	Porte :	A163
Etage :	Rez de jardin et 1er	Propriété de :	
Numéro de Lot :	109		
Référence Cadastre :	BC - 135-139-140-141		
Date du Permis de Construire :	Non communiquée		
Adresse :	Hameau des Grenadines 1 161 rue Yves Brayer 06210 MANDELIEU-LA-NAPOULE

Rapport N° :		Date d'émission du rapport :	02/03/2023
Le repérage a été réalisé le :	02/03/2023	Accompagnateur :	Maitre PHILIPPE
Par :	MARTINEZ Sébastien	Laboratoire d'Analyses :	Eurofins Analyse pour le Bâtiment Sud
N° certificat de qualification :	13739082	Adresse laboratoire :	75C Avenue de Pascalet 30310 VERGÈZE
Date d'obtention :	07/02/2023	Numéro d'accréditation :	1-1591
Le présent rapport est établi par une personne dont les compétences sont certifiées par :	BUREAU VERITAS CERTIFICATION	Organisme d'assurance professionnelle :	AXA FRANCE IARD S.A.
Date de commande :	14/02/2023	Adresse assuranc

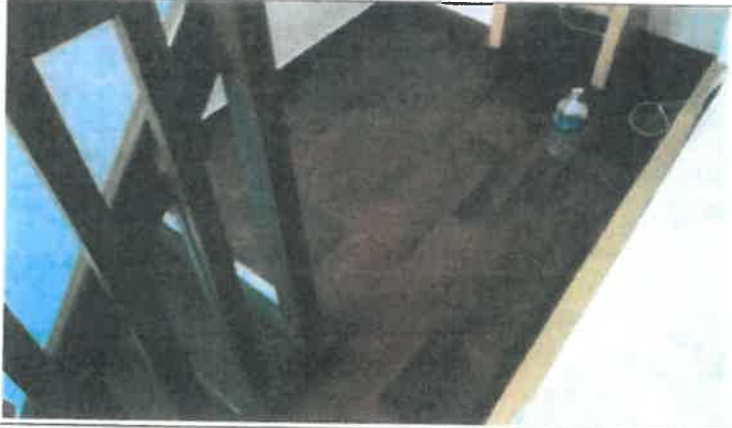
ANNEXE 1 – FICHE D'IDENTIFICATION ET DE COTATION

ELEMENT : Plancher		
Nom du client	Numéro de dossier	Pièce ou local
		Niveau 1 - Chambre
Matériau	Date de prélèvement	Nom de l'opérateur
Revêtement de sol PVC		MARTINEZ Sébastien
Localisation	Résultat	
Plancher - Sol	absence d'amiante	
Emplacement

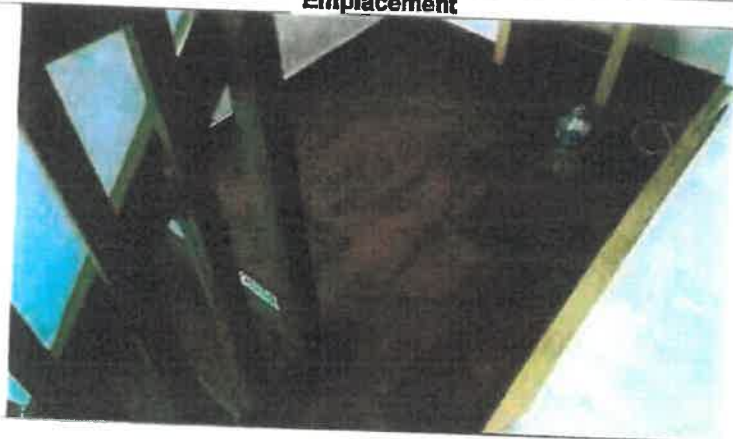
ELEMENT : Plancher

Matériau Revêtement de sol PVC	Numéro de dossier	Pièce ou local Niveau 1 - Chambre
Localisation Plancher - Sol	Lieu de prélèvement	Nom de l'opérateur MARTINEZ Sébastien
Emplacement		Résultat absence d'amiante

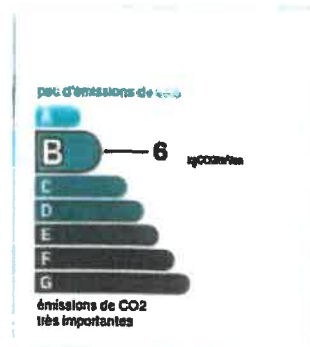
Performance énergétique

Le niveau de consommation énergétique dépend de l'isolation du logement et de la performance des équipements. Pour l'améliorer, voir pages 5 à 6.

Ce logement émet 224 kg de CO₂ par an, soit l'équivalent de 1159 km parcourus en voiture. Le niveau d'émissions dépend principalement des types d'énergies utilisées (bois, électricité, gaz, fuel, etc.)
