## Dossier Technique Immobilier

Numéro de dossier : BAGNEUX/2026/6051  
Date du repérage : 06/05/2026

Adresse : .....**10 Rue Léon Bernard**

Commune : .....**92220 BAGNEUX**

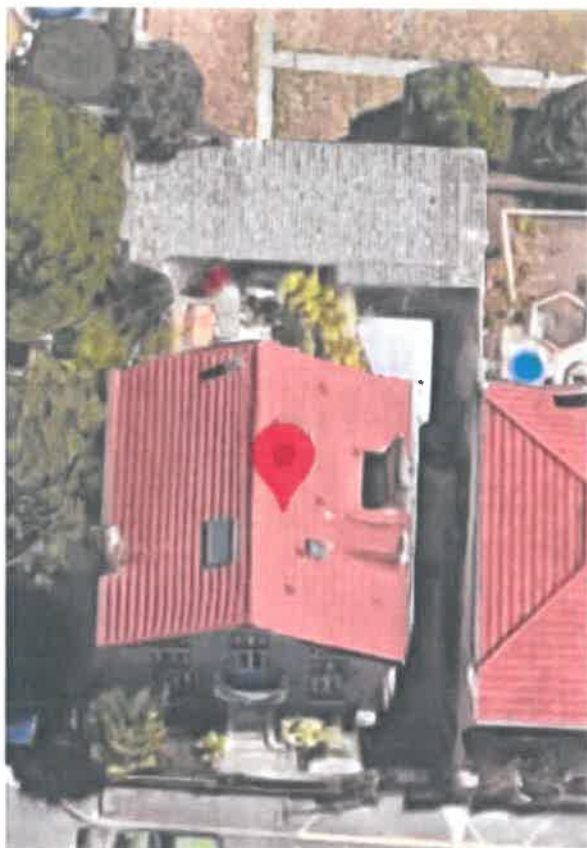
**Garage**

| Localisation | Identifiant + Description | Conclusion (justification) | Etat de conservation** et préconisations* | Photo |
|---|---|---|---|---|
| Extérieur - Garage | Identifiant: M001<br>Description: Plaques en fibres-ciment (y compris plaques « sous tuiles »)<br>Composant de la construction: 1 - Couvertures, Toitures, Terrasses et étanchéités - Plaques ondulées et planes<br>Partie à sonder: Plaques en fibres-ciment (y compris plaques « sous tuiles »)<br>Liste selon annexe 13-9 du CSP: B<br>Localisation sur croquis: M001 | Présence d'amiante (sur jugement de l'opérateur) | Matériau non dégradé<br><br>Résultat EP**<br><br>Préconisation : Il est recommandé de réaliser une évaluation périodique. | |

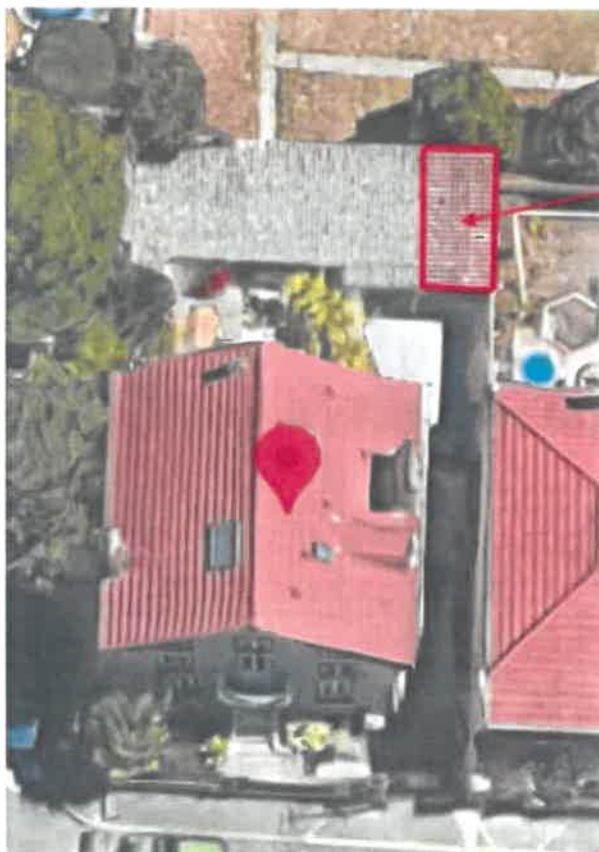
Garage

M001 - Plaques en fibres-ciment (y compris plaques « sous tuiles »)  
 Présence d'amiante  
 EP

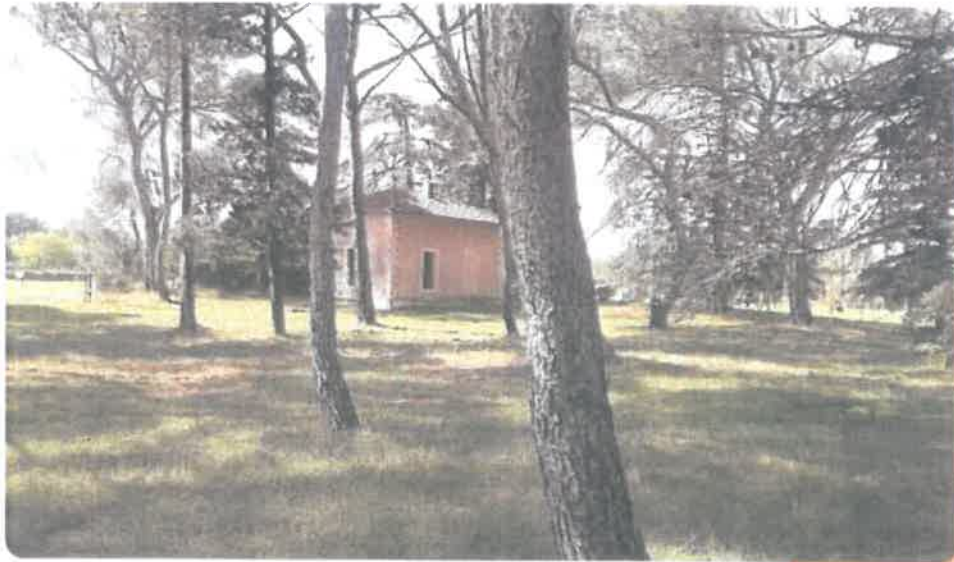
Terrain respectant les obligations de débroussaillage, source : ONF.

Le débroussaillage consiste sur une profondeur d'au moins 50 mètres<sup>1</sup> autour de son habitation, à **réduire la quantité de végétaux** et à **créer des discontinuités** dans la végétation restante.

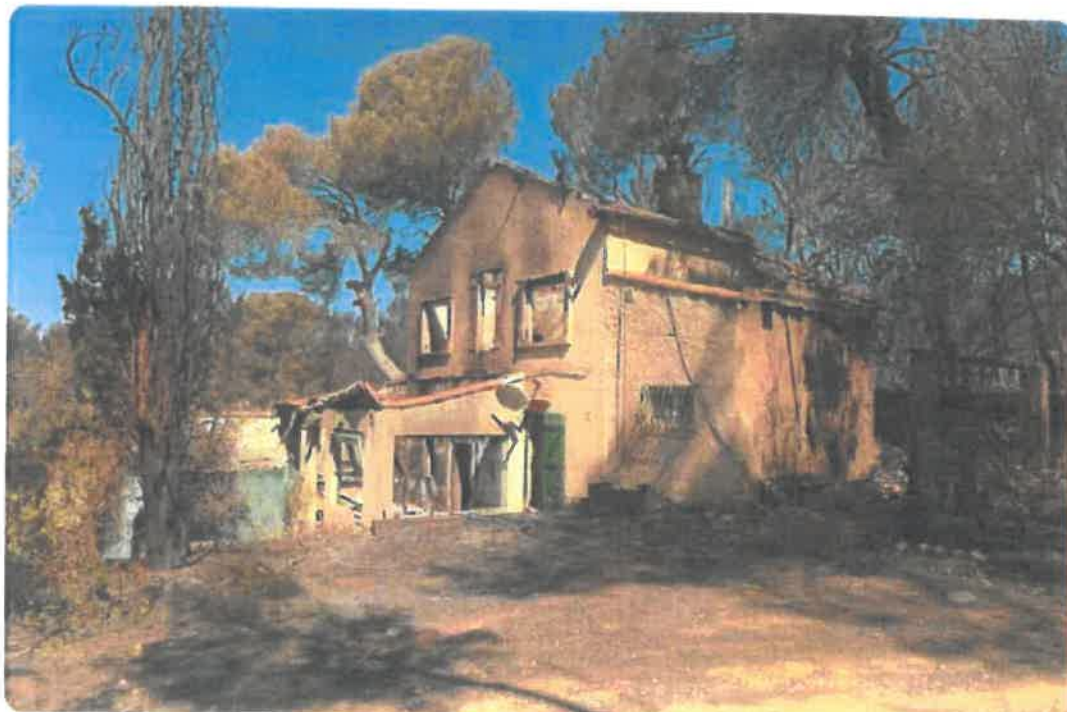
Maison non débroussaillée, partiellement détruite par le passage d'un feu, Rognac (13), source : ONF
