**LE VENDREDI TREIZE MARS  
DEUX MILLE VINGT SIX  
de 09 heures 25 à 12 heures 30**

Faire procéder à la description des biens décrits comme suit :

11 Place Nicole Neuberger

93140 BONDY

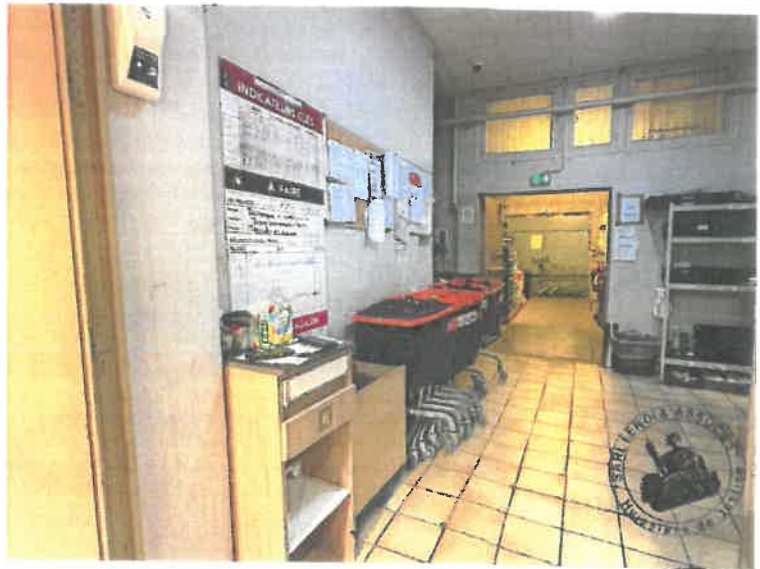
Photographie n°2

Le sol est recouvert d'un carrelage à l'état d'usage. Plusieurs carreaux sont brisés.

Les murs sont peints en gris. Des dégradations sont visibles à proximité de la porte menant à la zone de livraison.

Le faux plafond est composé de dalles. Celles-ci présentent des traces noires et d'anciennes traces d'infiltrations. Une dalle est manquante au fond à gauche de la pièce.

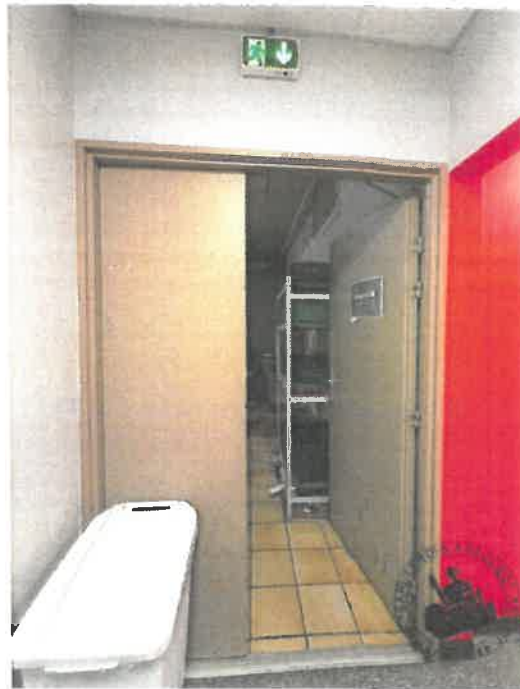
Photographie n°1

Les murs sont peints en gris, blanc et orange. Des dégradations sont visibles près de l'évier. Présence de traces sur les murs.

Le faux plafond est composé de dalles. Une dalle est manquante au-dessus de la porte d'entrée.

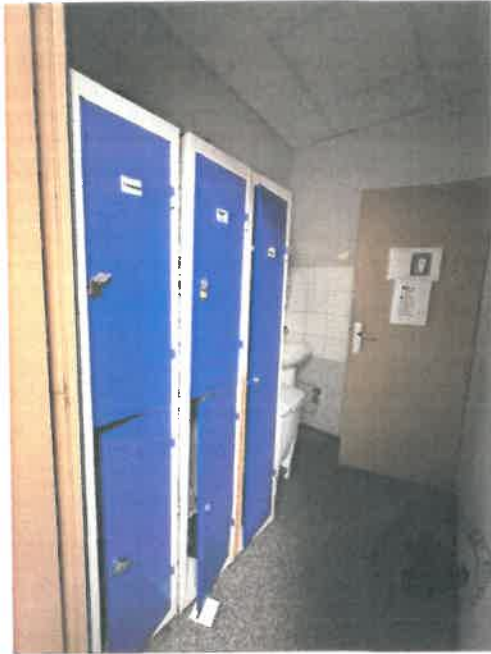
Photographie n°1

Les murs sont peints en gris. Un trou dans le mur est visible derrière la porte des WC.

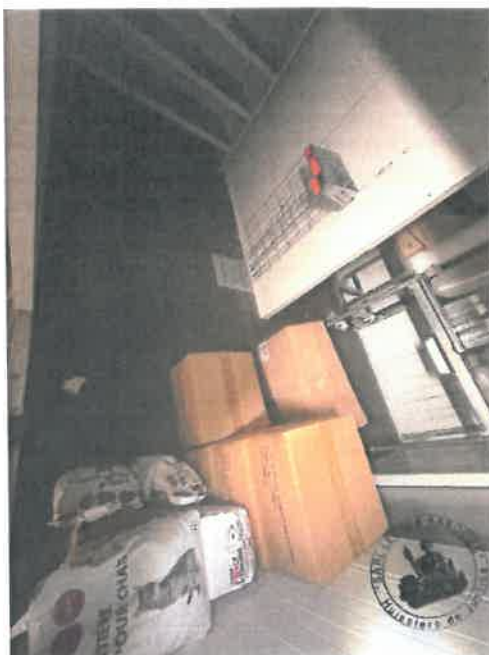
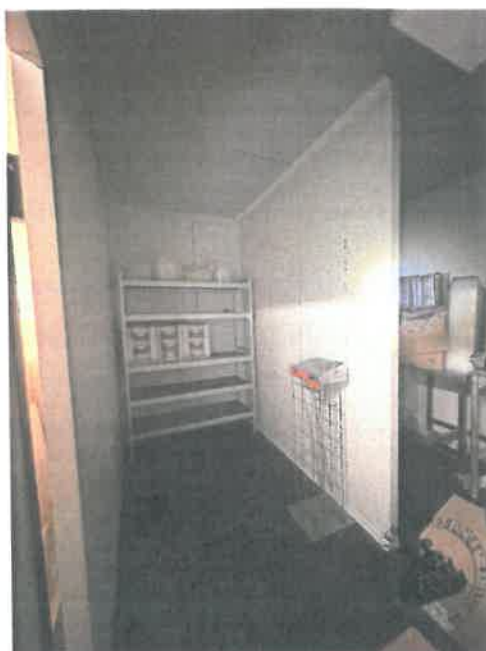
L'éclairage de la pièce n'est pas fonctionnel.

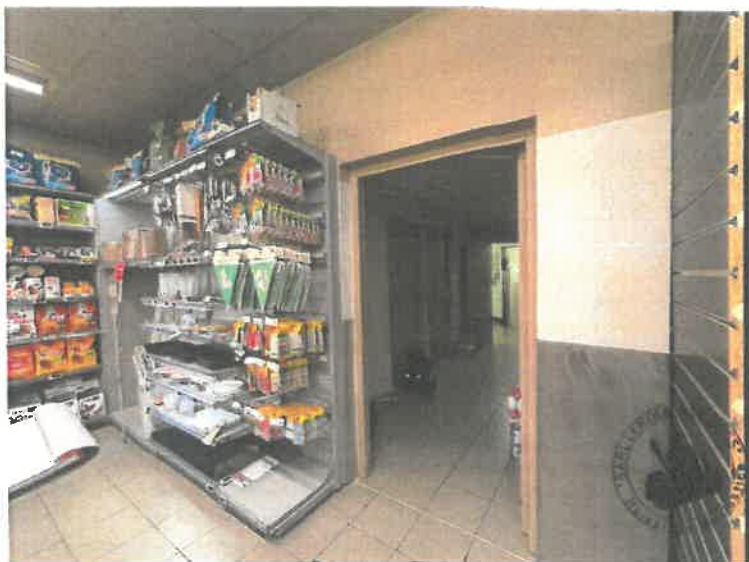
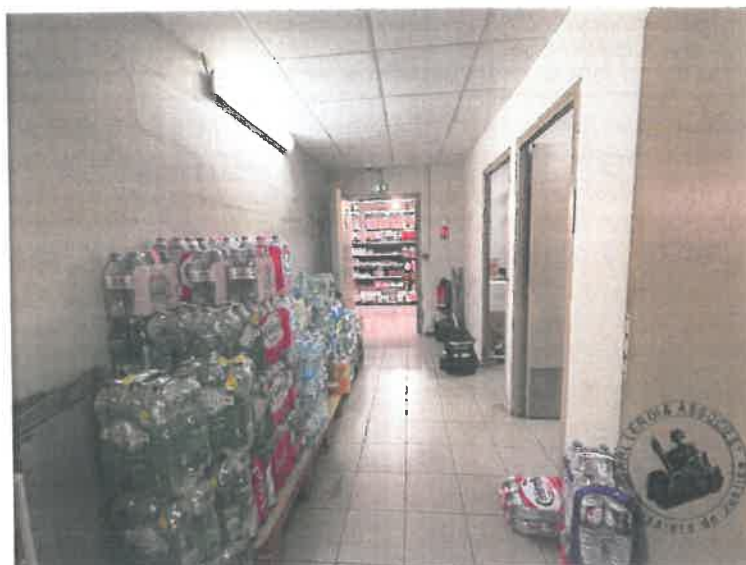
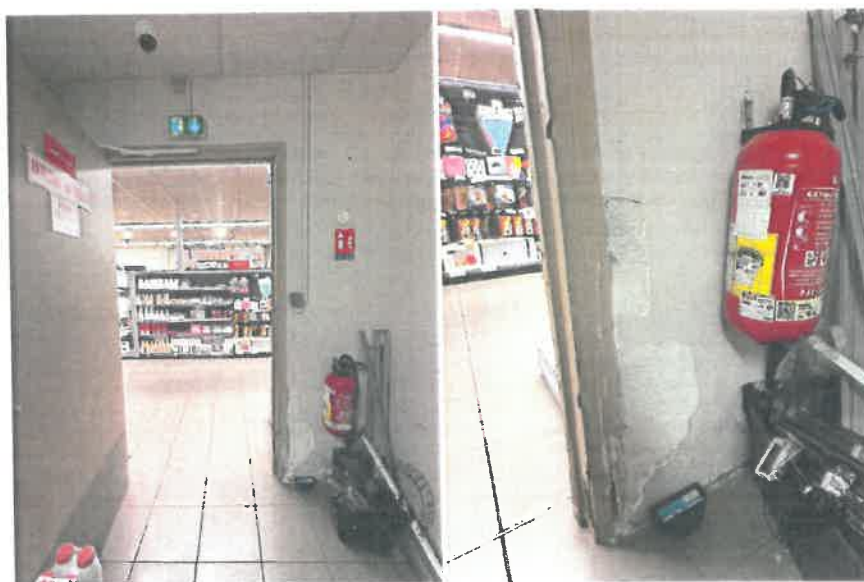
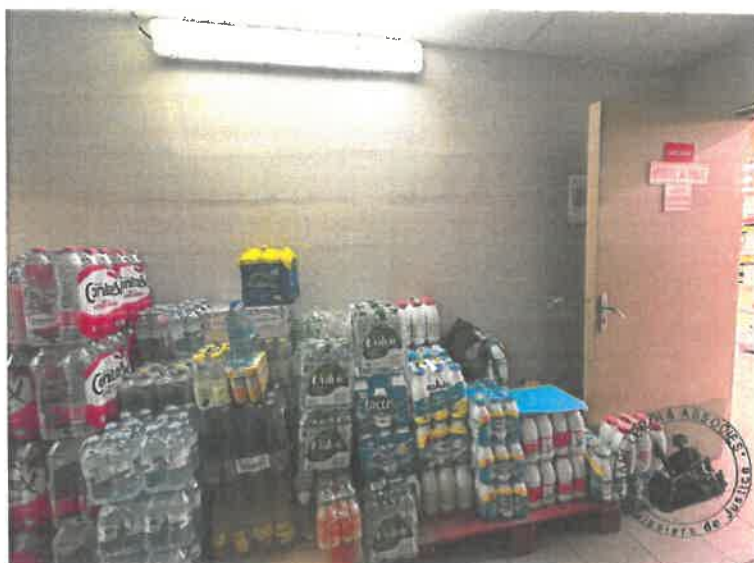
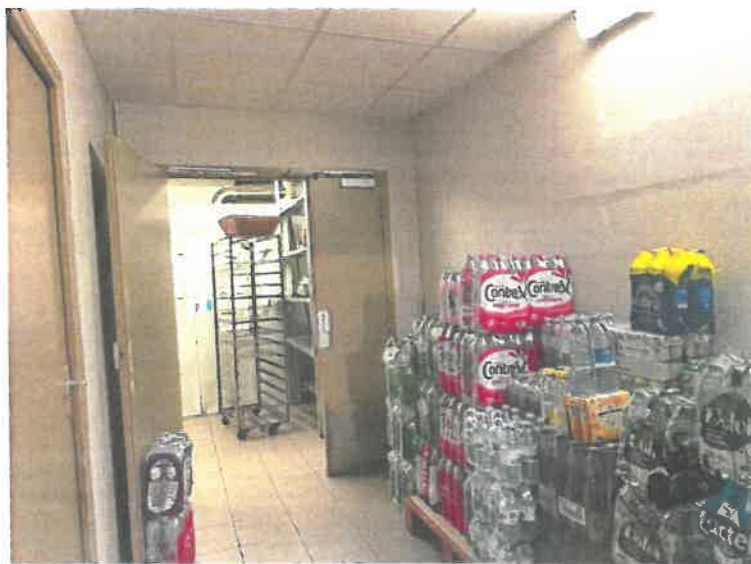
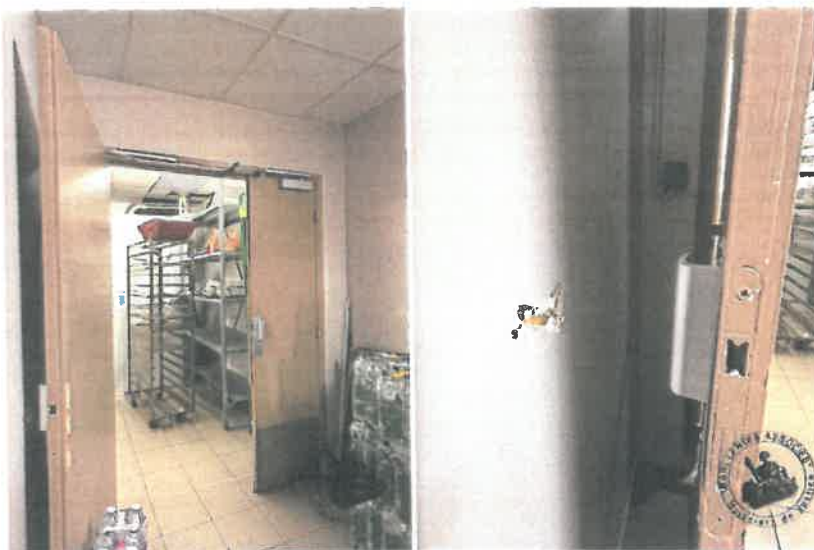
Plusieurs dégradations sont visibles sur les murs près des portes.

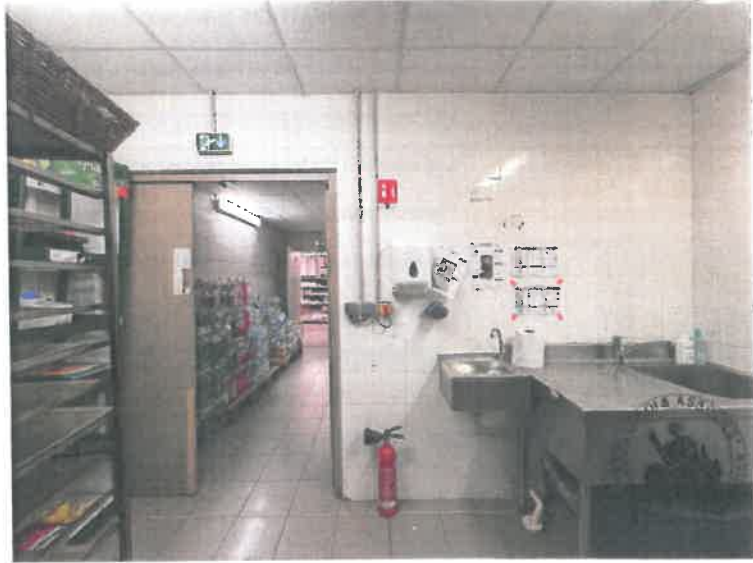
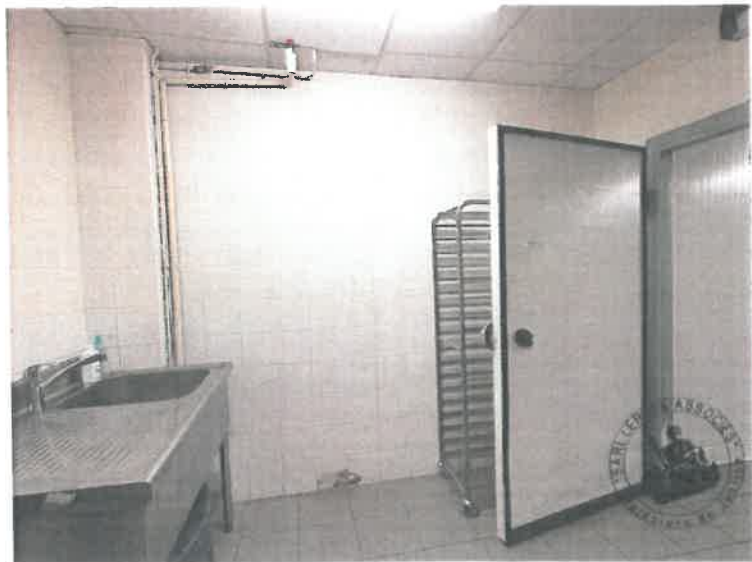
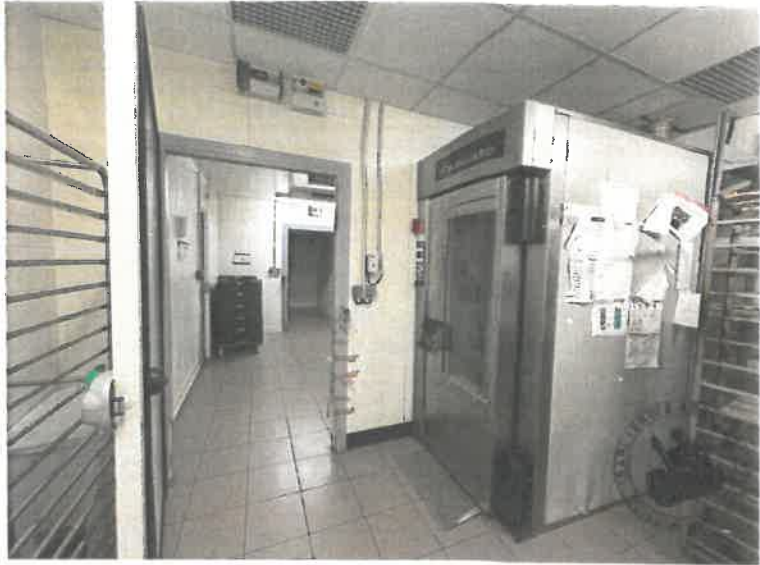
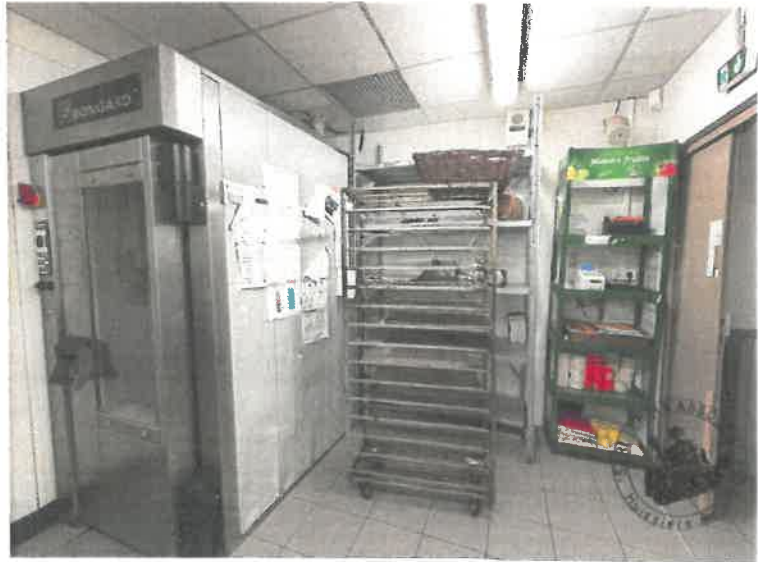
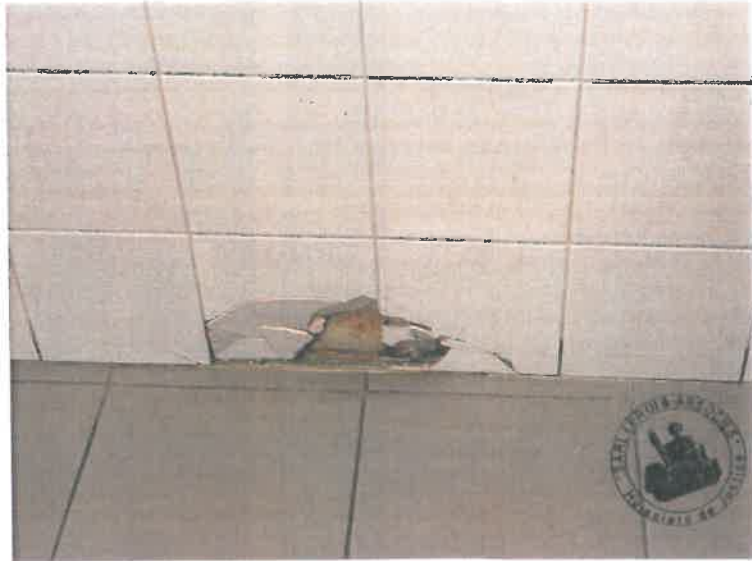
Plusieurs carreaux sont brisés en partie basse du mur de gauche.

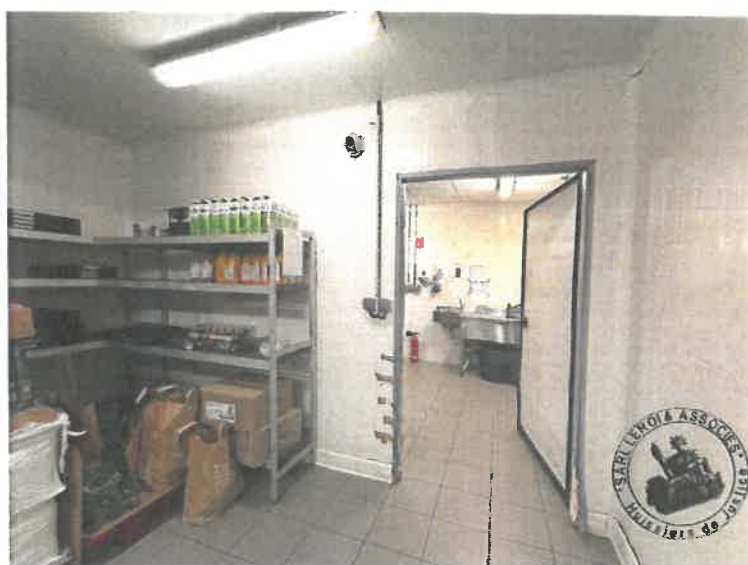
Photographie n°1

- SAS froid menant aux chambres froides

L'encadrement de la porte est endommagé en partie basse.

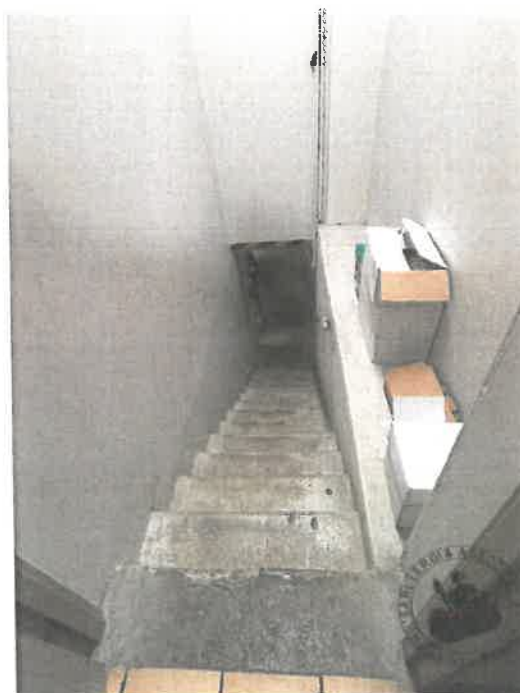
Photographie n°1

Une porte coupe-feu donne accès au sous-sol. La porte d'accès est fonctionnelle.

La porte est abîmée en partie basse sur le montant.

Les marches de l'escalier et les murs sont salis.

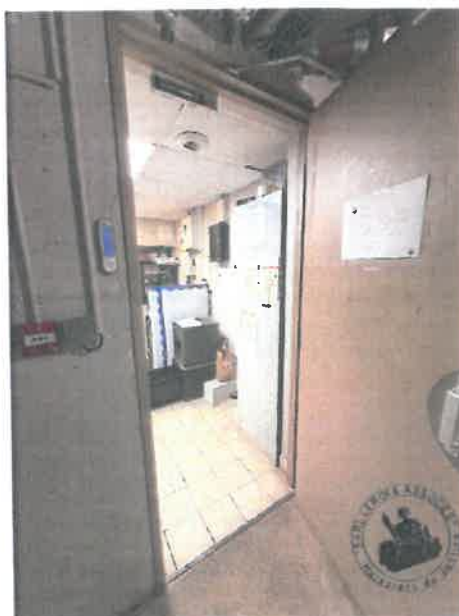
Photographie n°1

Des traces d'infiltrations sont visibles sur les dalles du faux plafond.

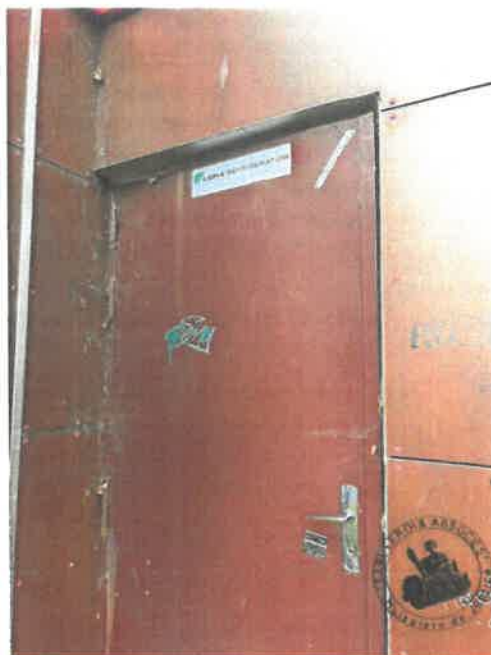
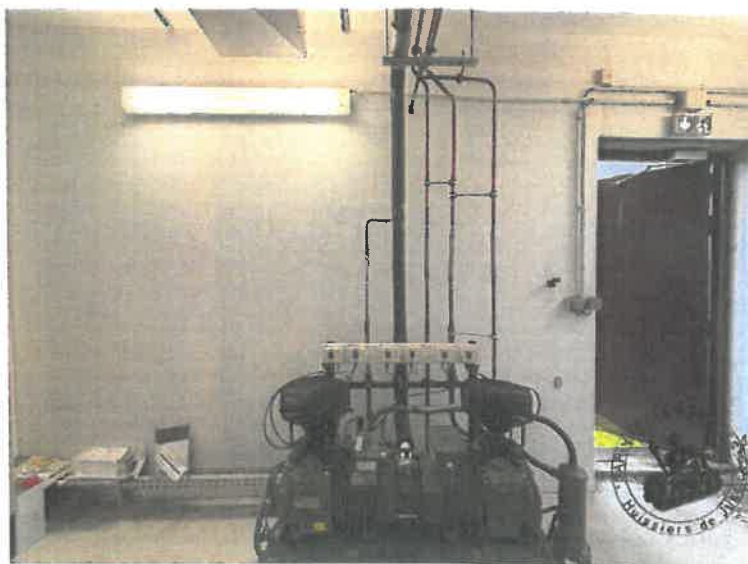
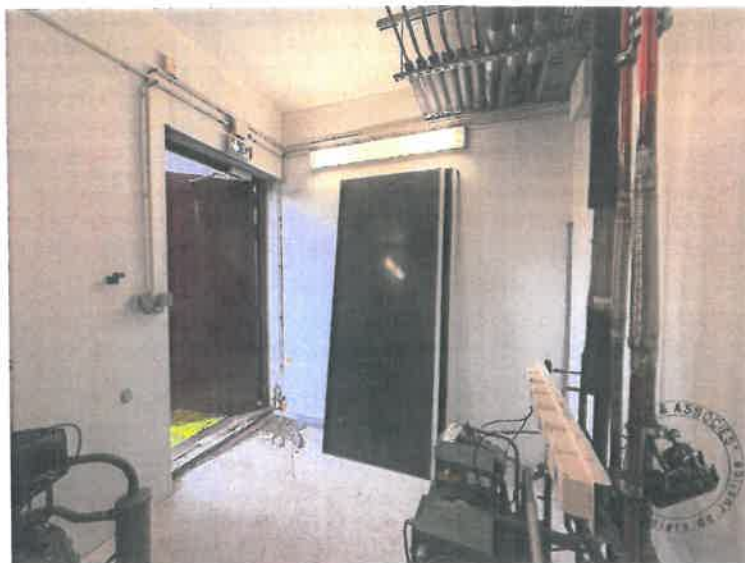
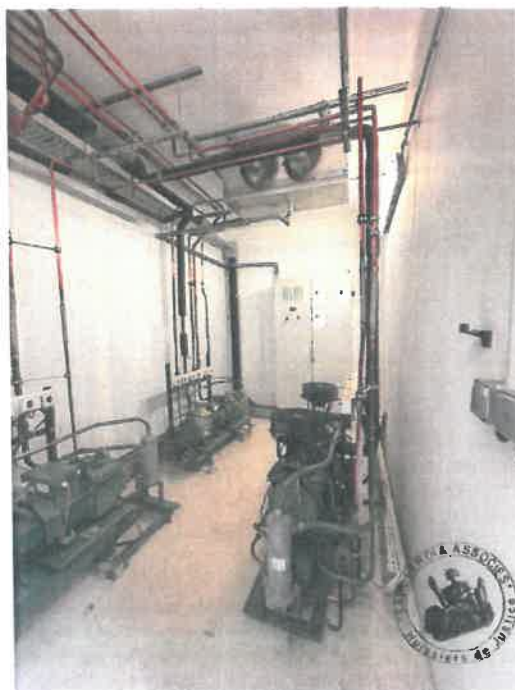
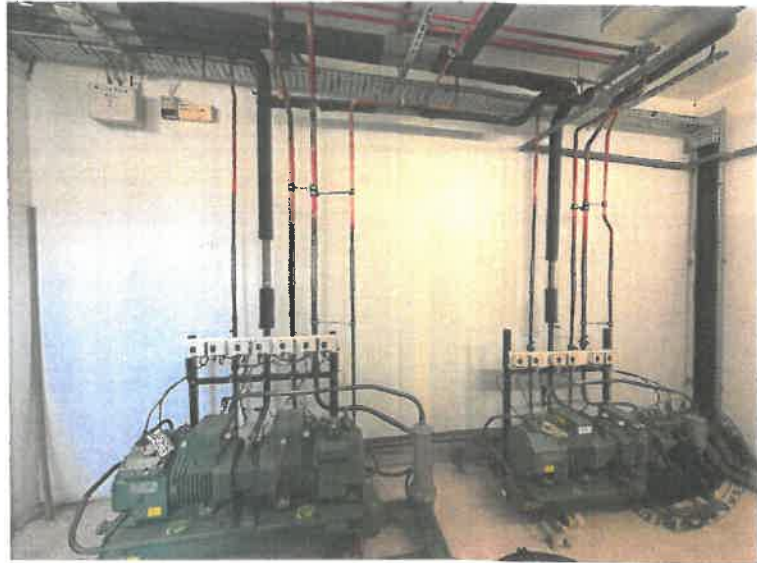
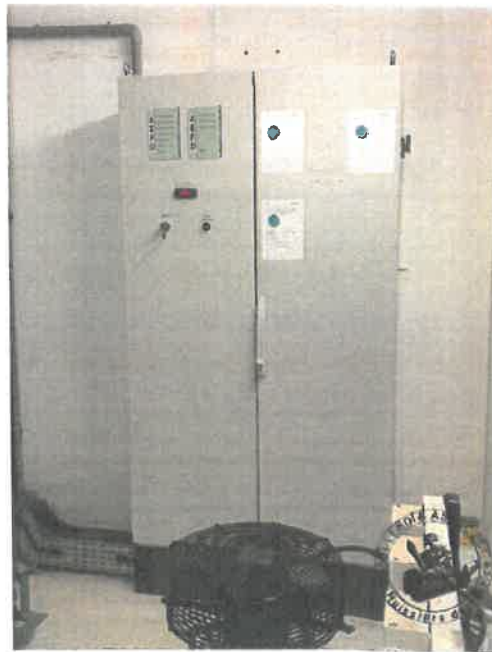
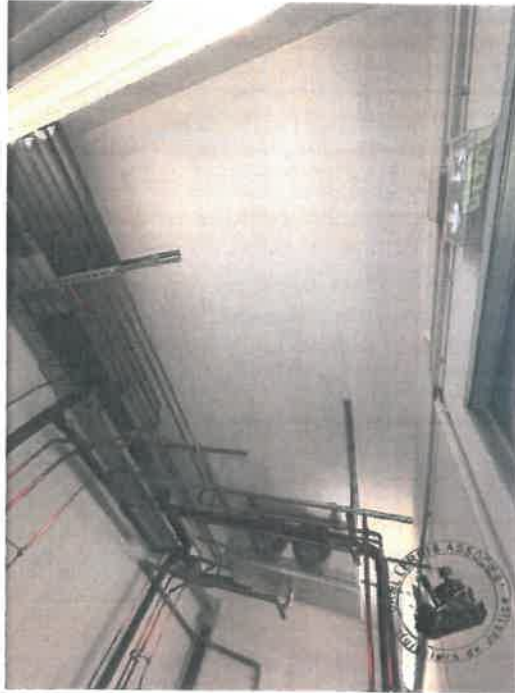
Depuis l'extérieur, on accède au groupe froid.

La porte d'accès s'ouvre et se ferme sans difficulté.

Je ne relève aucune dégradation dans cette pièce.

L'éclairage est assuré par des néons fonctionnelles.

Les appareils sont en état de fonctionnement.

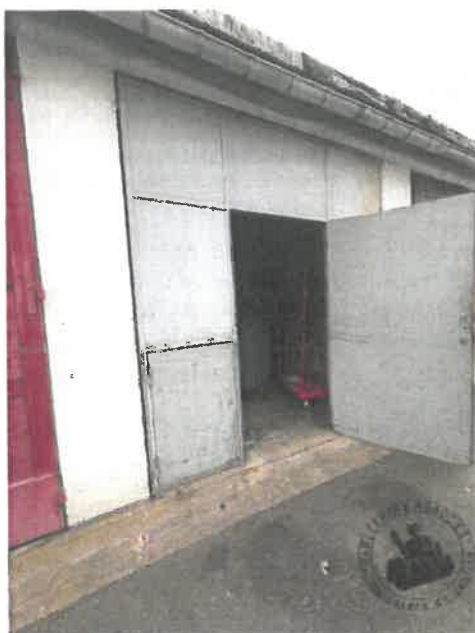
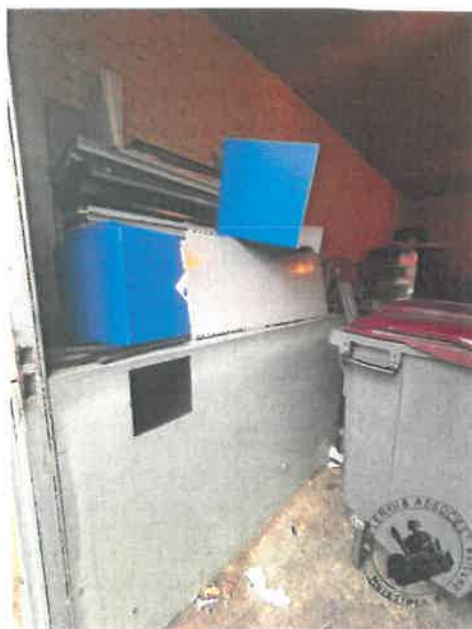
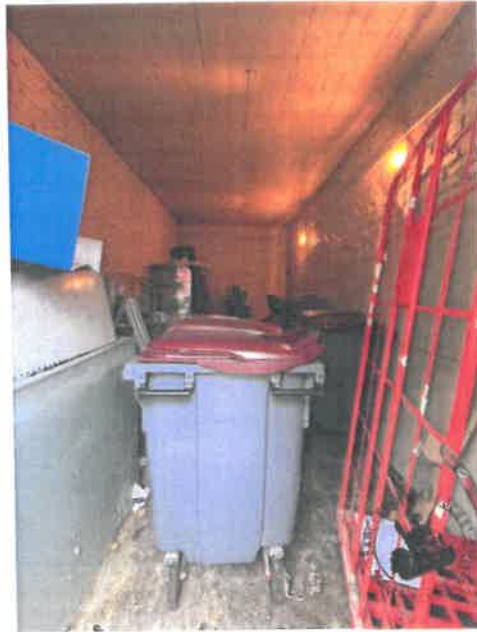
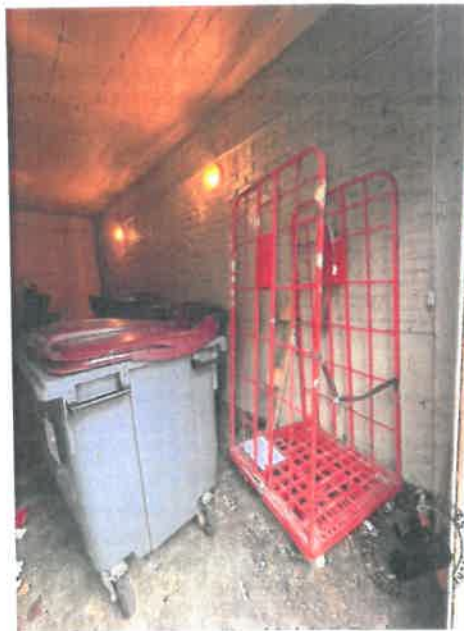
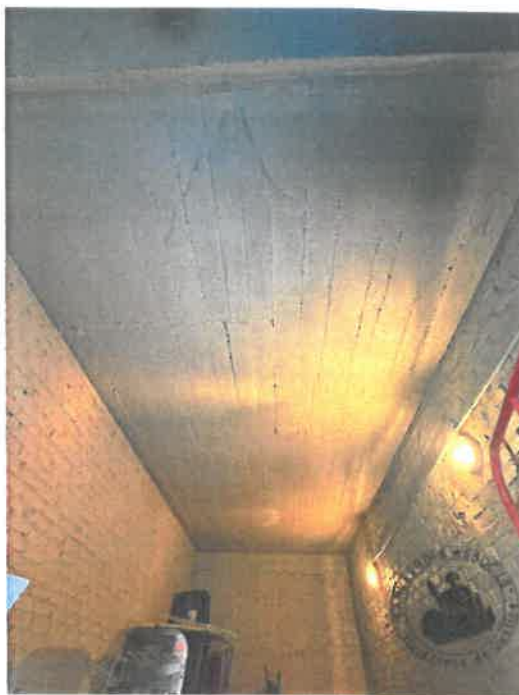
Nous nous rendons ensuite au box qui se situe face aux places de parking.

Le box fait actuellement office de local poubelle.

La porte d'accès est bon état.

Le box n'est pas numéroté.

Le box est encombré.

L'éclairage est fonctionnel.

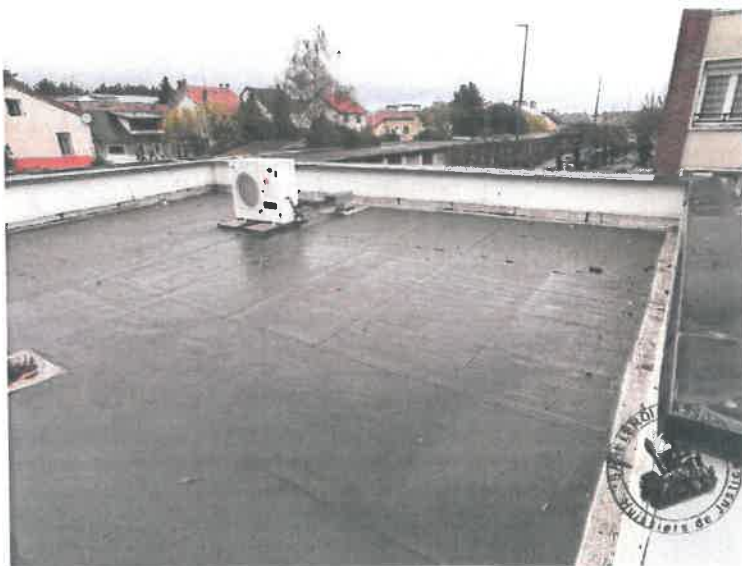
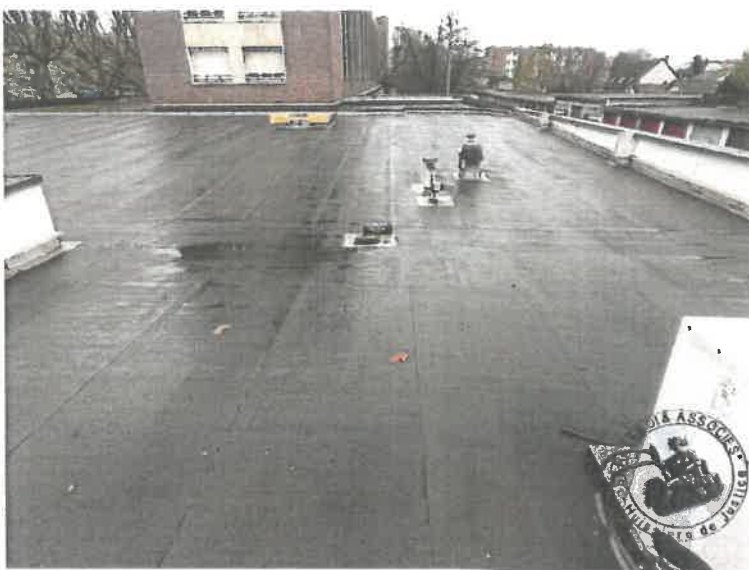
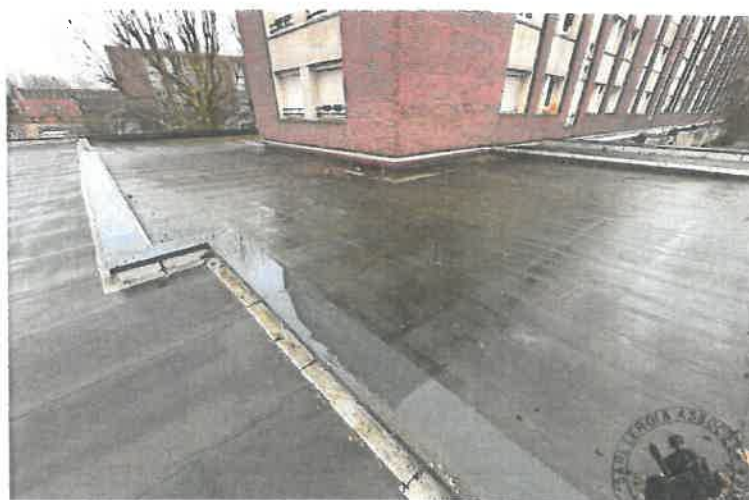
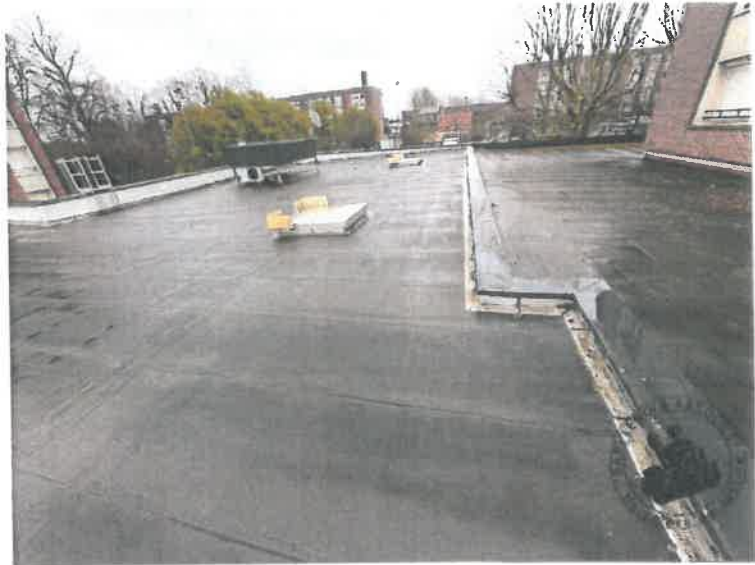
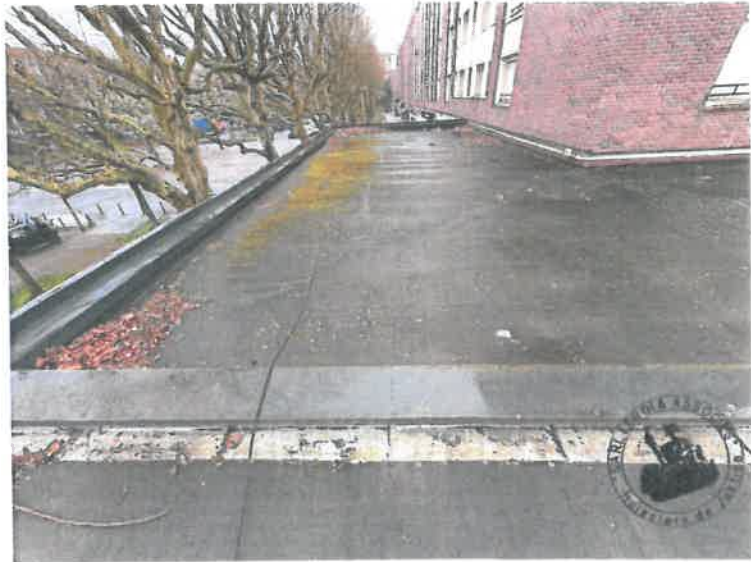
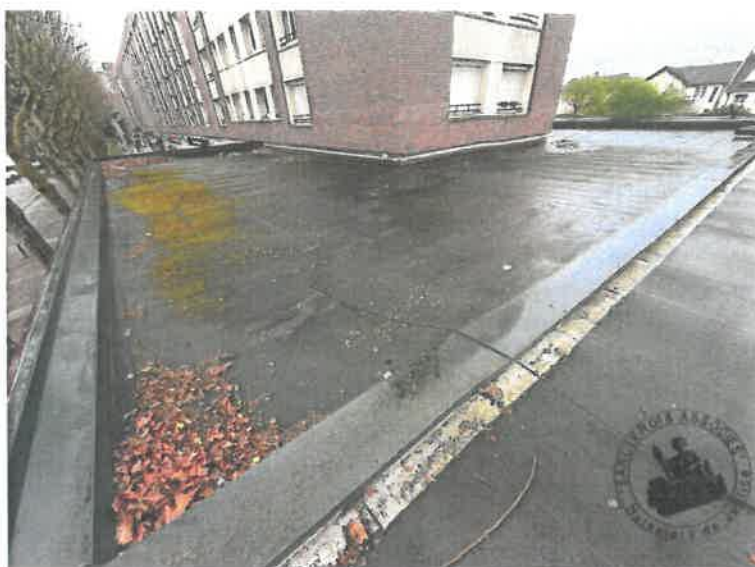
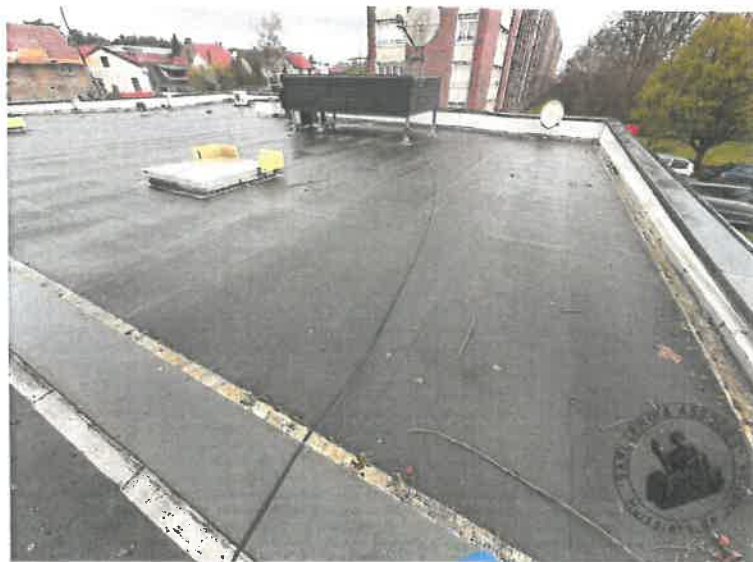
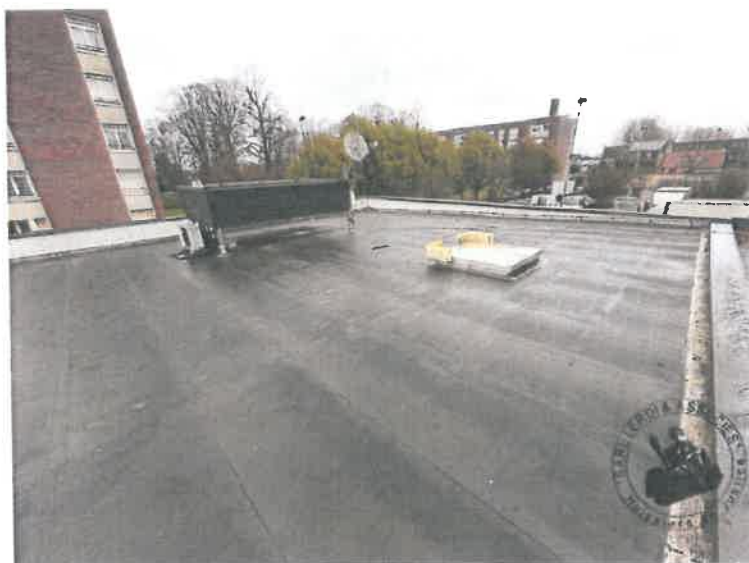
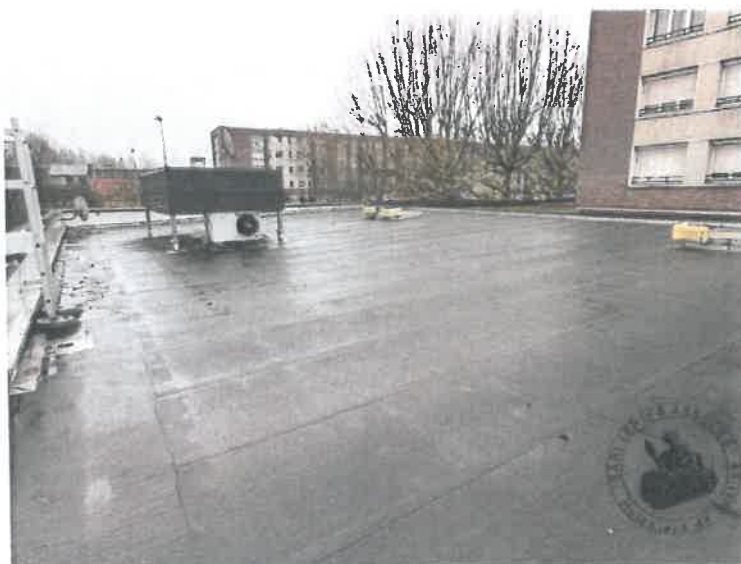
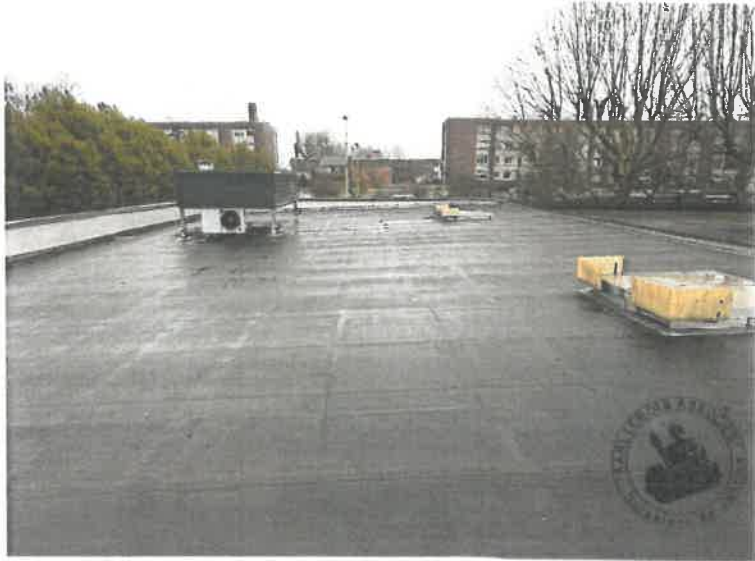
On accède à la toiture en empruntant une échelle.

L'immeuble dispose d'un toit plat recouvert d'un revêtement d'étanchéité.

Le revêtement de la toiture est dans un bon état général.
