## PROCES VERBAL DE CONSTAT

**LE MERCREDI SIX MAI  
DEUX MILLE VINGT SIX  
de 14 heures 45 à 16 heures 30.**

10 rue Léon Bernard  
92220 BAGNEUX

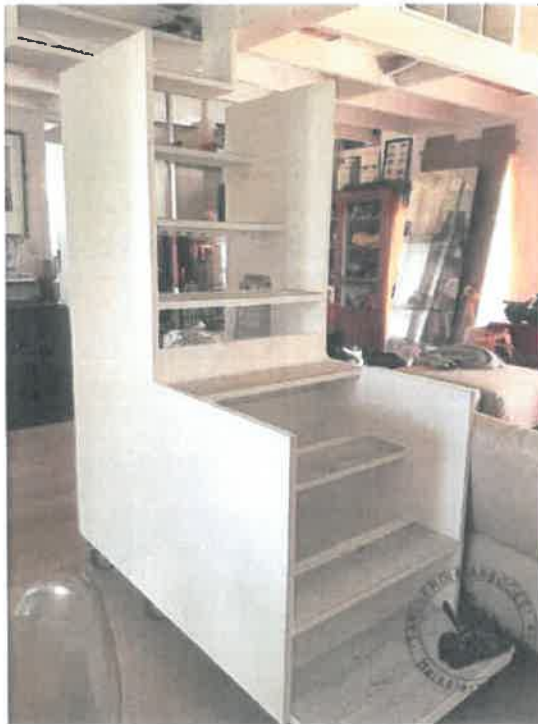
1.

On accède à la mezzanine par un escalier en bois monté sur roulettes.

La mezzanine constitue un espace entièrement ouvert comprenant, sur la gauche, un espace aménagé en chambre avec baignoire ainsi qu'un bureau. Je constate également la présence d'un cabinet d'aisances fermé et, sur la droite, d'un espace ouvert.

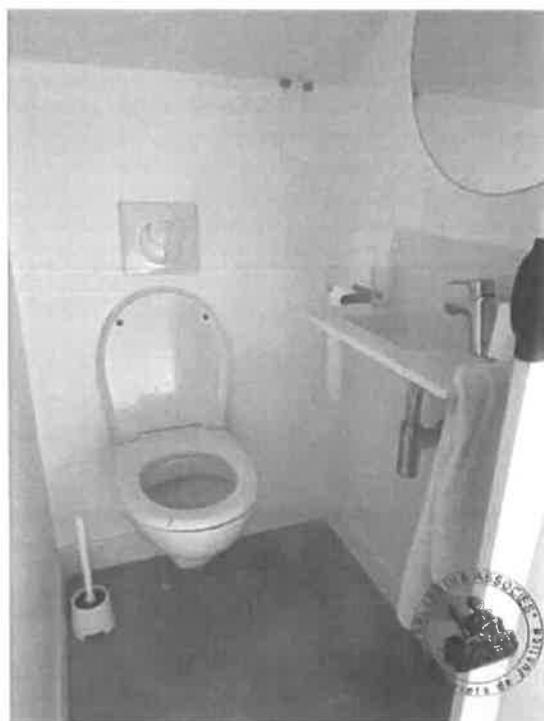
1.

Les murs et le plafond sont revêtus d'une peinture de couleur blanche en bon état général.

Cette pièce est équipée d'une cuvette à l'anglaise avec chasse d'eau encastrée, ainsi que d'un lavabo de type lave-mains.
