## **PROCES VERBAL DE CONSTAT**

**LE VENDREDI DEUX OCTOBRE  
DEUX MILLE VINGT SIX  
de 13 heures 00 à 16 heures 15.**

Une parcelle de terre sise 2, avenue du Château du Loir cadastrée section T n° 130, lieudit 70 rue de Bezons, d'une contenance de 1 are et 52 centiares, sur laquelle est édifiée une maison élevée sur sous-sol d'un rez-de-chaussée surélevé et d'un étage sous combles d'une superficie de 100 m2 habitables environ, répartis pour moitié entre le rez-de-chaussée et le 1er étage, ainsi qu'un garage en front de rue.

2 avenue du Château du Loir

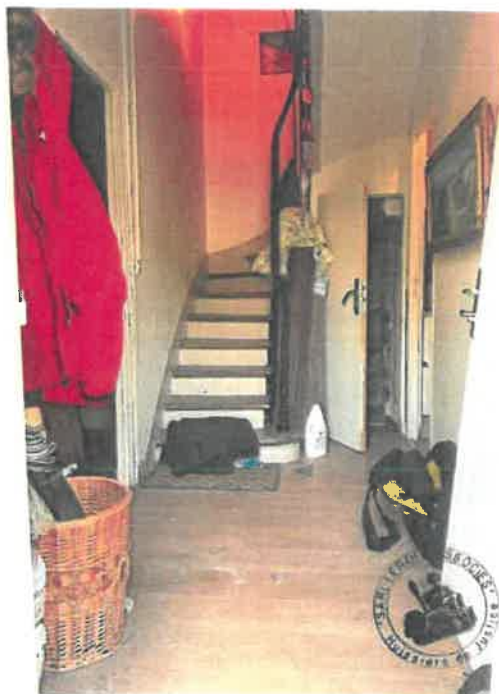
1.

Au sol, je constate la présence d'un parquet flottant dégradé.

Les murs supportent une toile de verre en mauvais état ; le plafond montre une peinture de couleur blanche, également en mauvais état.

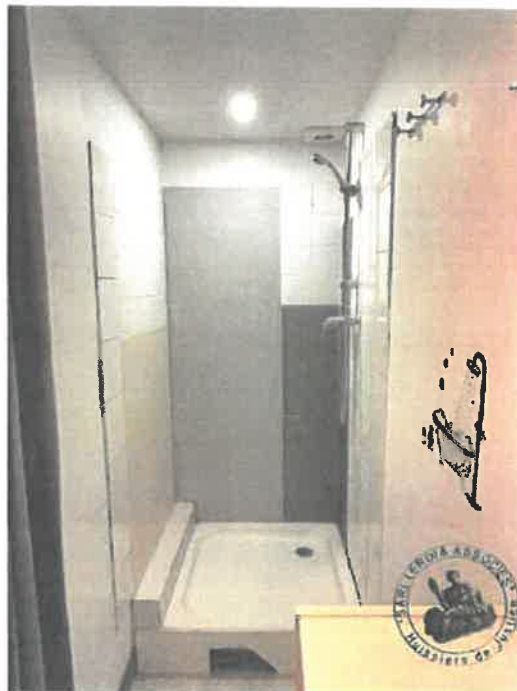
1.

Au sol, je constate la présence de carreaux en bon état.

Les murs et le plafond supportent une peinture de couleur blanche, largement défraîchie. L'éclairage artificiel est assuré par un spot lumineux. Je constate au plafond la présence d'une grille d'aération au-dessus de la cabine de douche ; la ventilation mécanique est fonctionnelle.

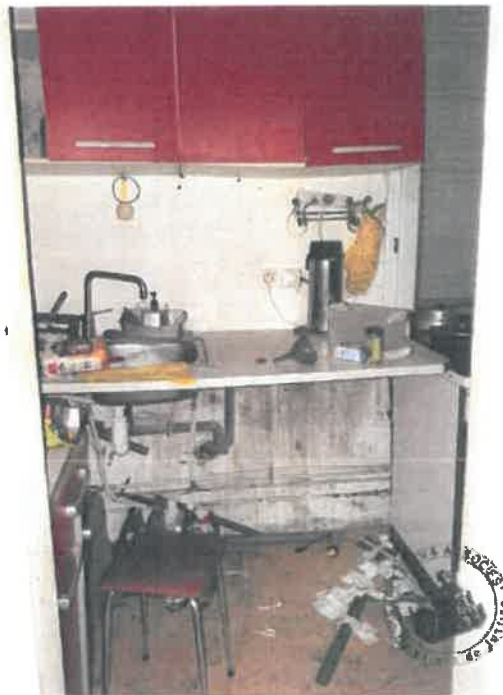
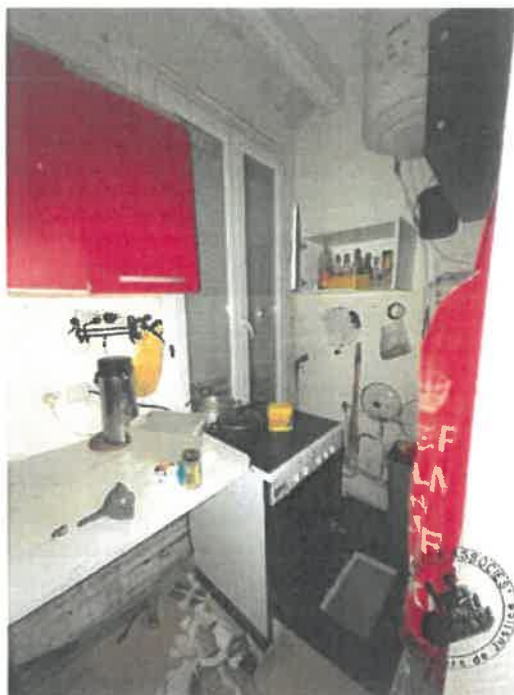
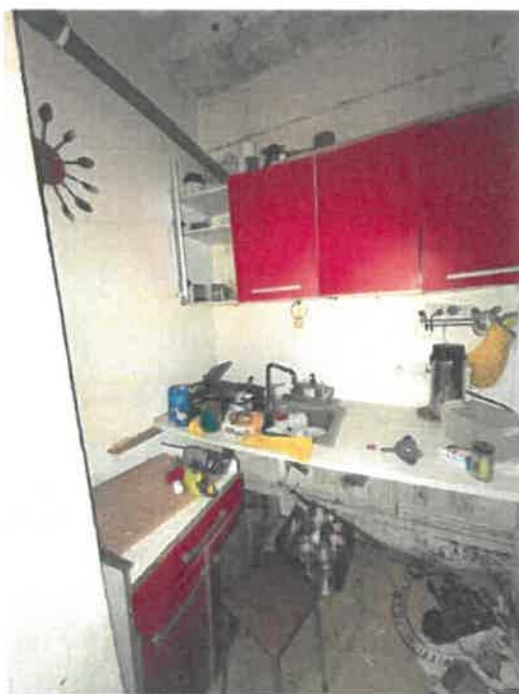
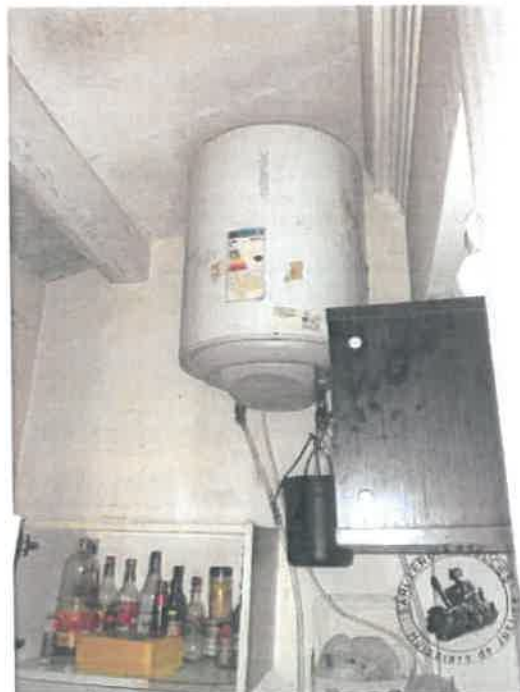
Je procède à plusieurs photographies de cette pièce et constate qu'elle est très largement dégradée, tant au sol qu'aux murs et au plafond.

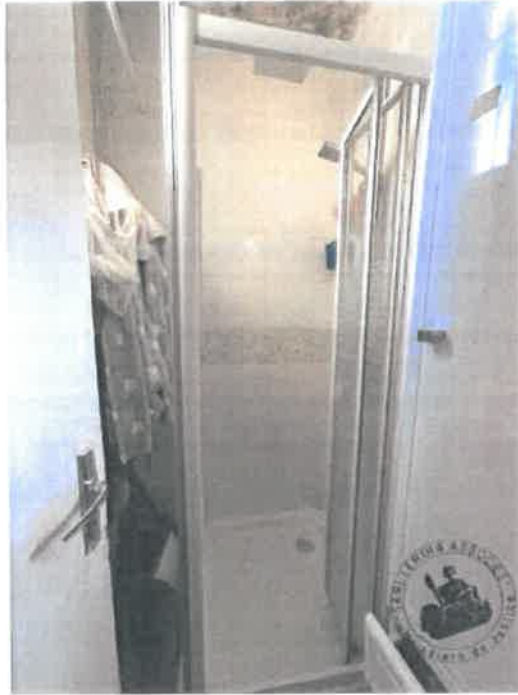
2.

Au sol, je note la présence d'un revêtement en PVC. Les murs supportent une faïence du sol au plafond, laquelle présente des dégradations, notamment sur la partie gauche. Au plafond, je constate la présence d'une toile de verre, hors d'usage, qui présente de nombreuses spores d'humidité.

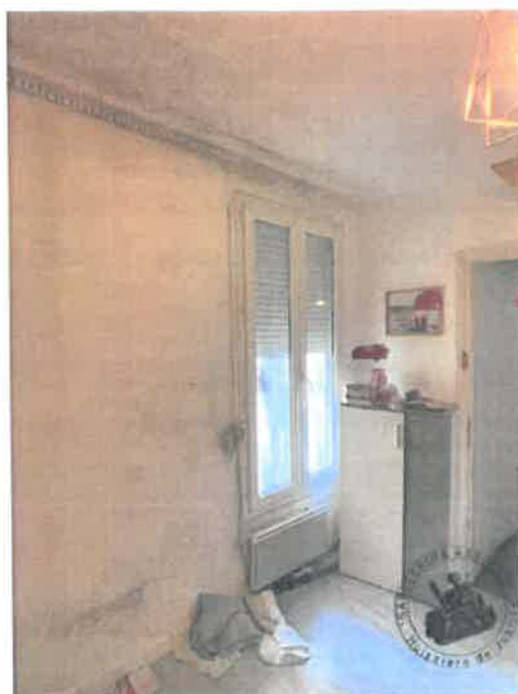
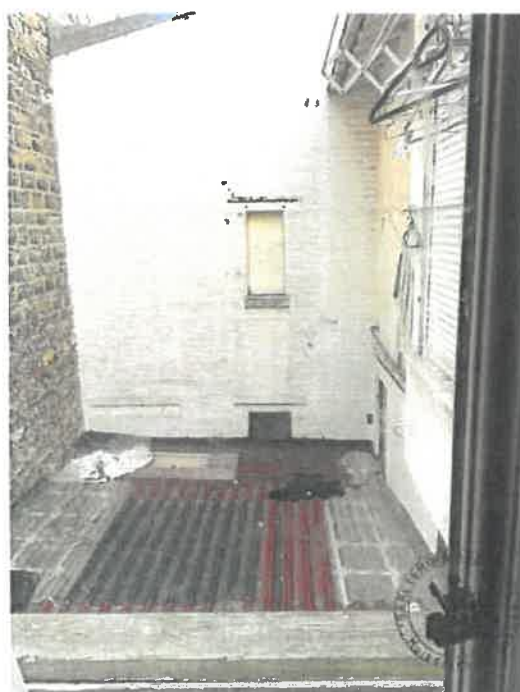
Les murs présentent une peinture de couleur blanche en mauvais état. Je constate de nombreux points d'humidité. Le plafond montre des dalles en polystyrène en mauvais état ; présence de nombreuses spores d'humidité.

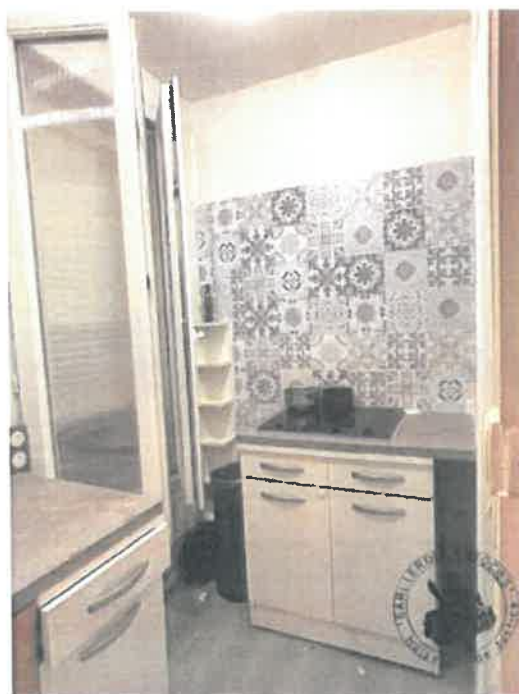
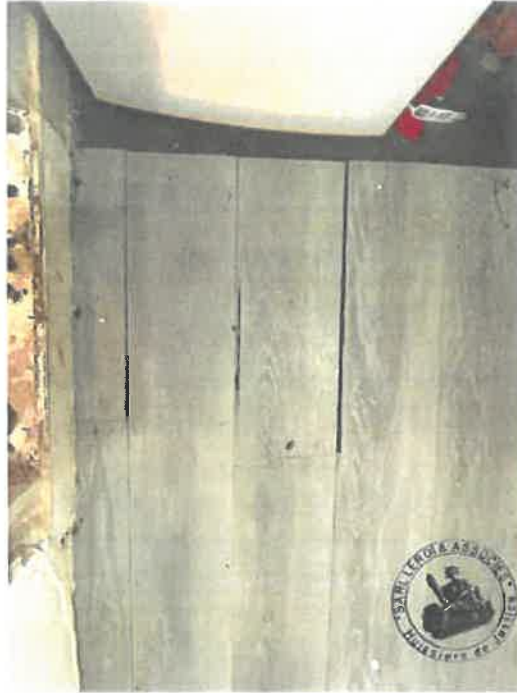
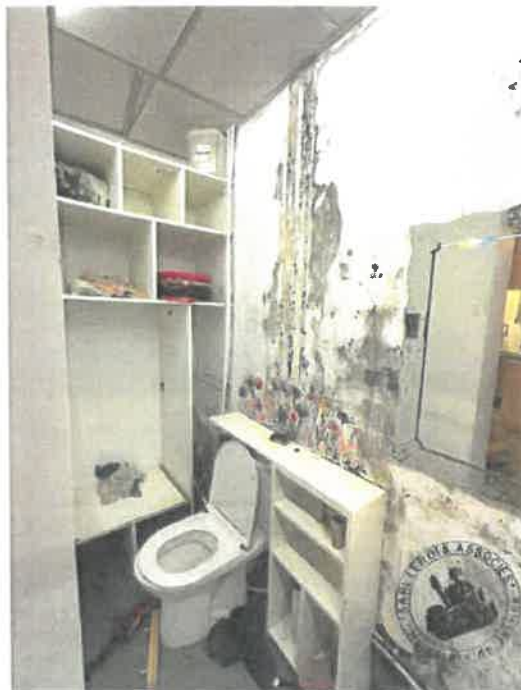
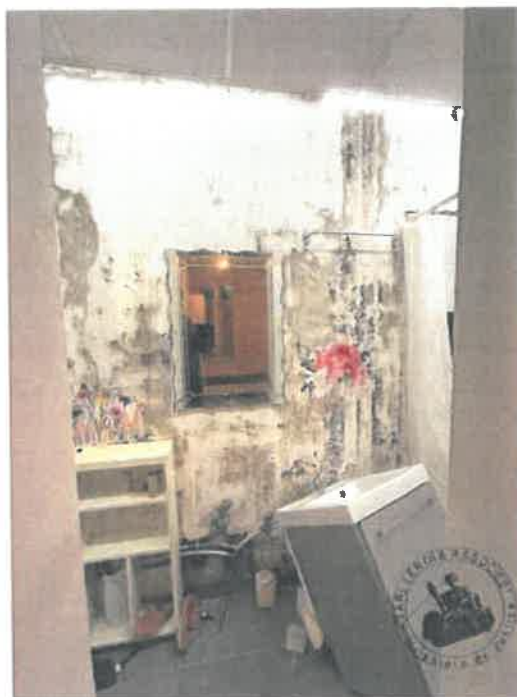
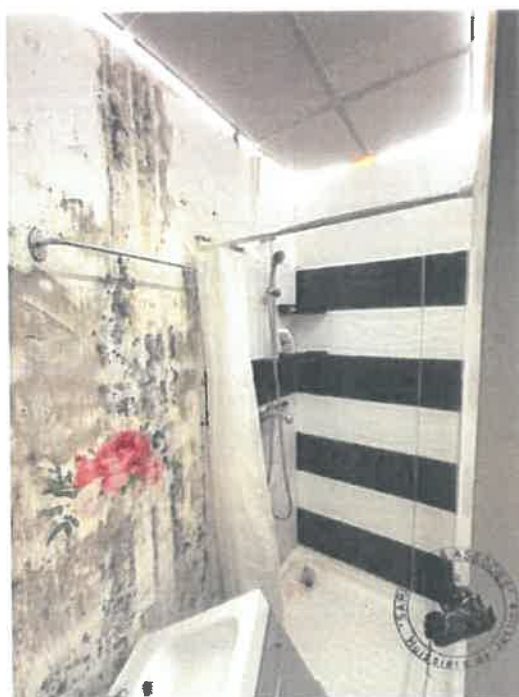
Au sol, je constate la présence de carreaux en mauvais état. Les murs, quant à eux, présentent un revêtement hors d'usage ; je constate la présence de nombreuses spores d'humidité.

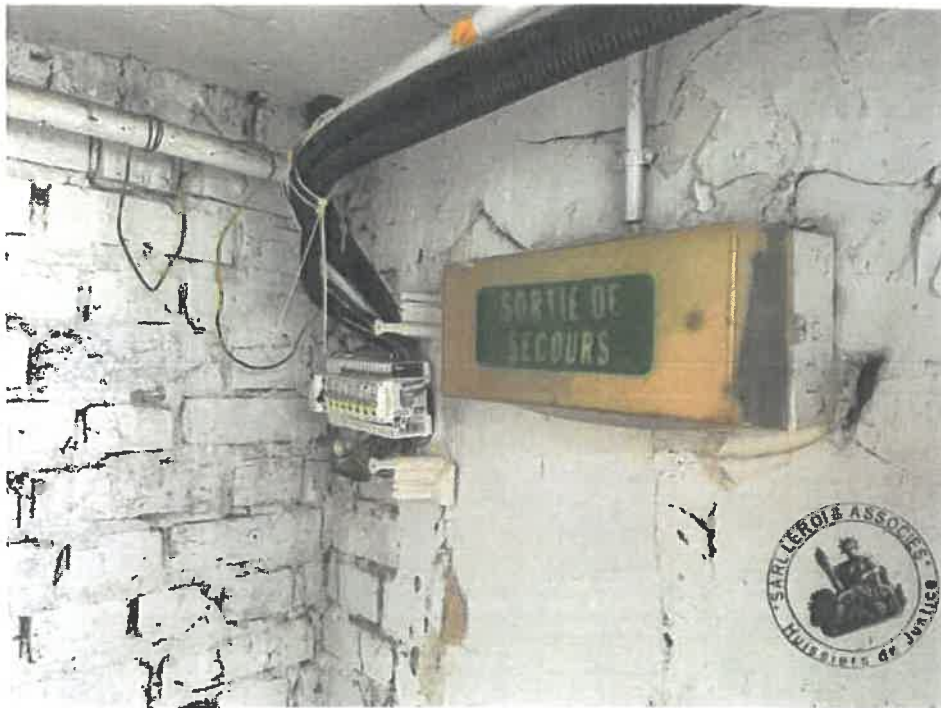
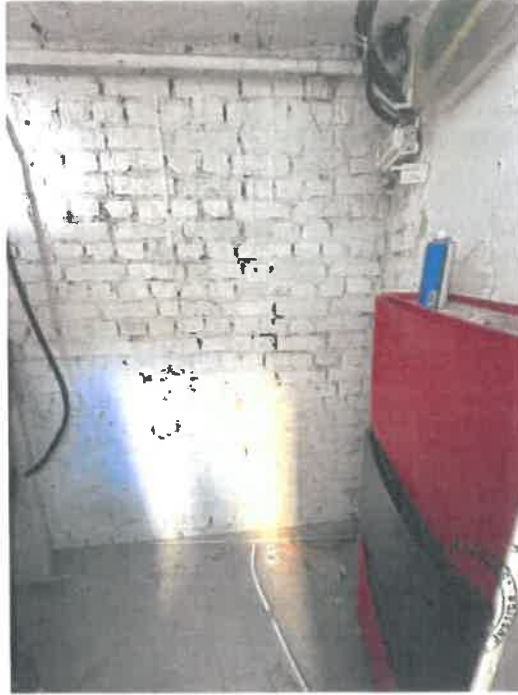
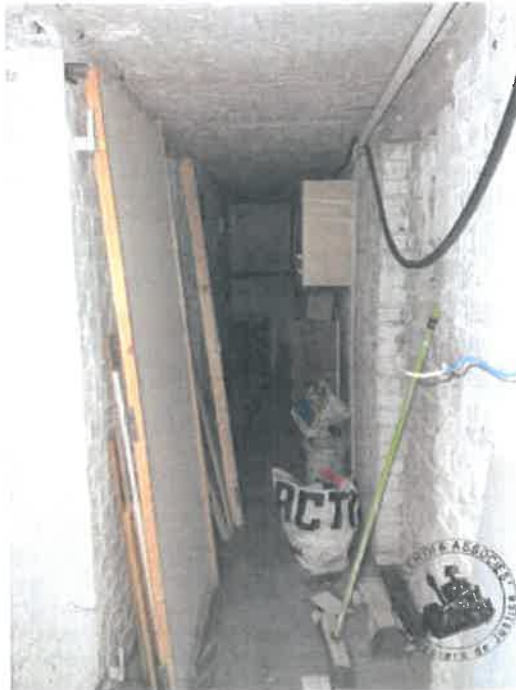
Je note la présence d'une circulation desservant plusieurs pièces sur la gauche, puis au fond une cuisine. Je constate que le sol est en béton à l'état brut ; il en est de même des murs et du plafond. Je note la présence d'un tableau électrique à droite en entrant.

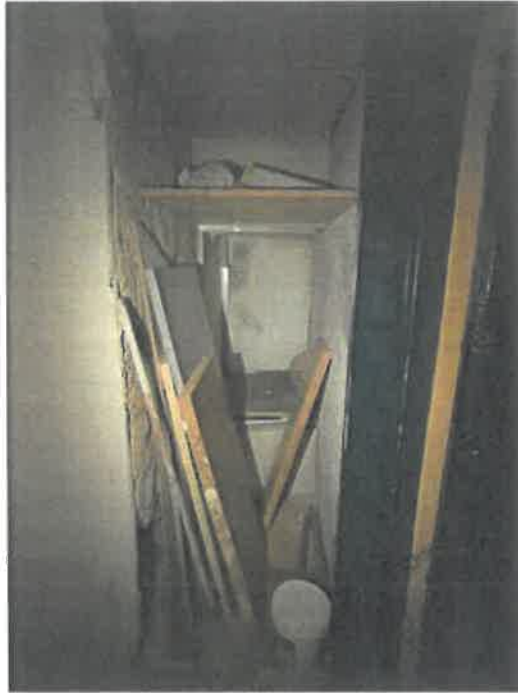
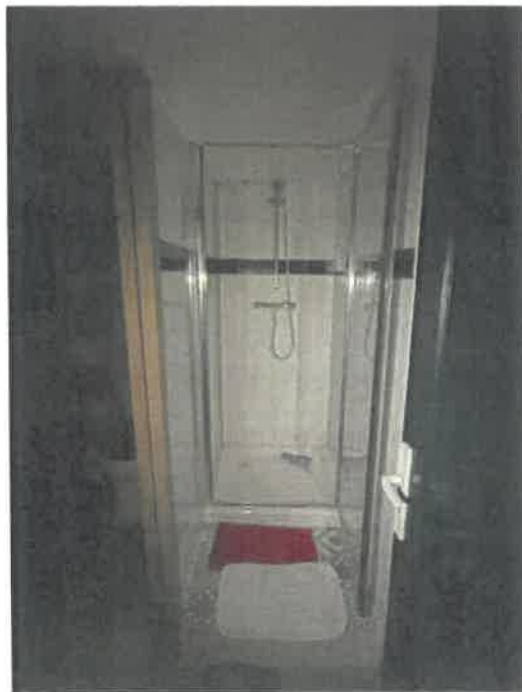
Je constate que l'ensemble de cet espace est très largement dégradé.

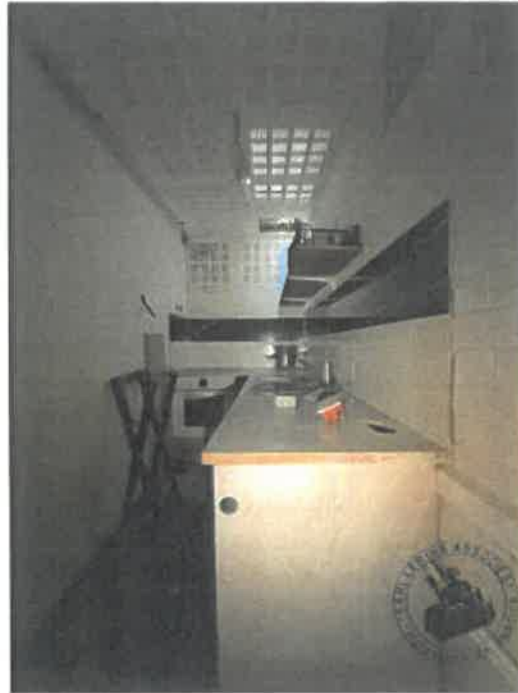
2.

Je constate que le revêtement de sol est hors d'usage ; les murs, quant à eux, présentent un revêtement en très mauvais état, montrant de nombreuses spores d'humidité.
